Miljösäkring och rening av PFAS vid SGU/Statens oljelager

Fredrik Mossmark

2022-11-22

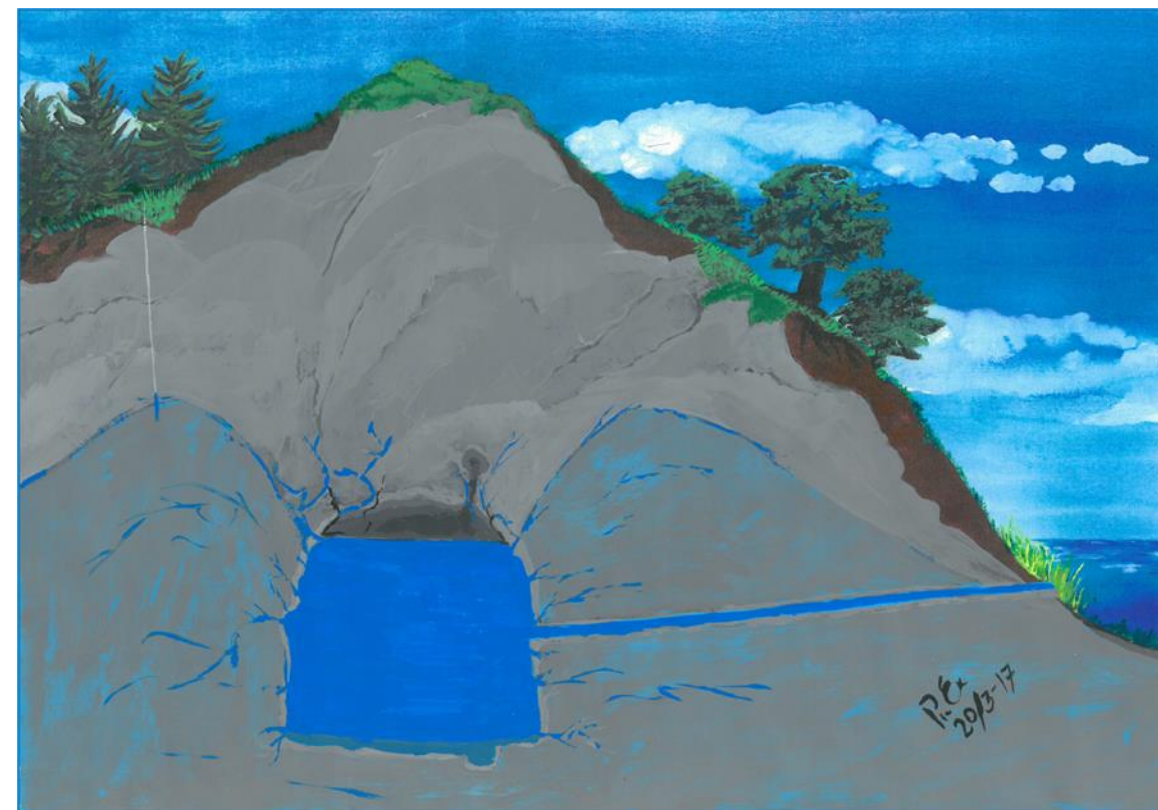
Figur: Pia Ek, SGU

Avledning till recipient

Inläckande vatten i ett oljelager avleds idealt med hydraulisk avledning, se bilden

I en del fall måste pumpar användas

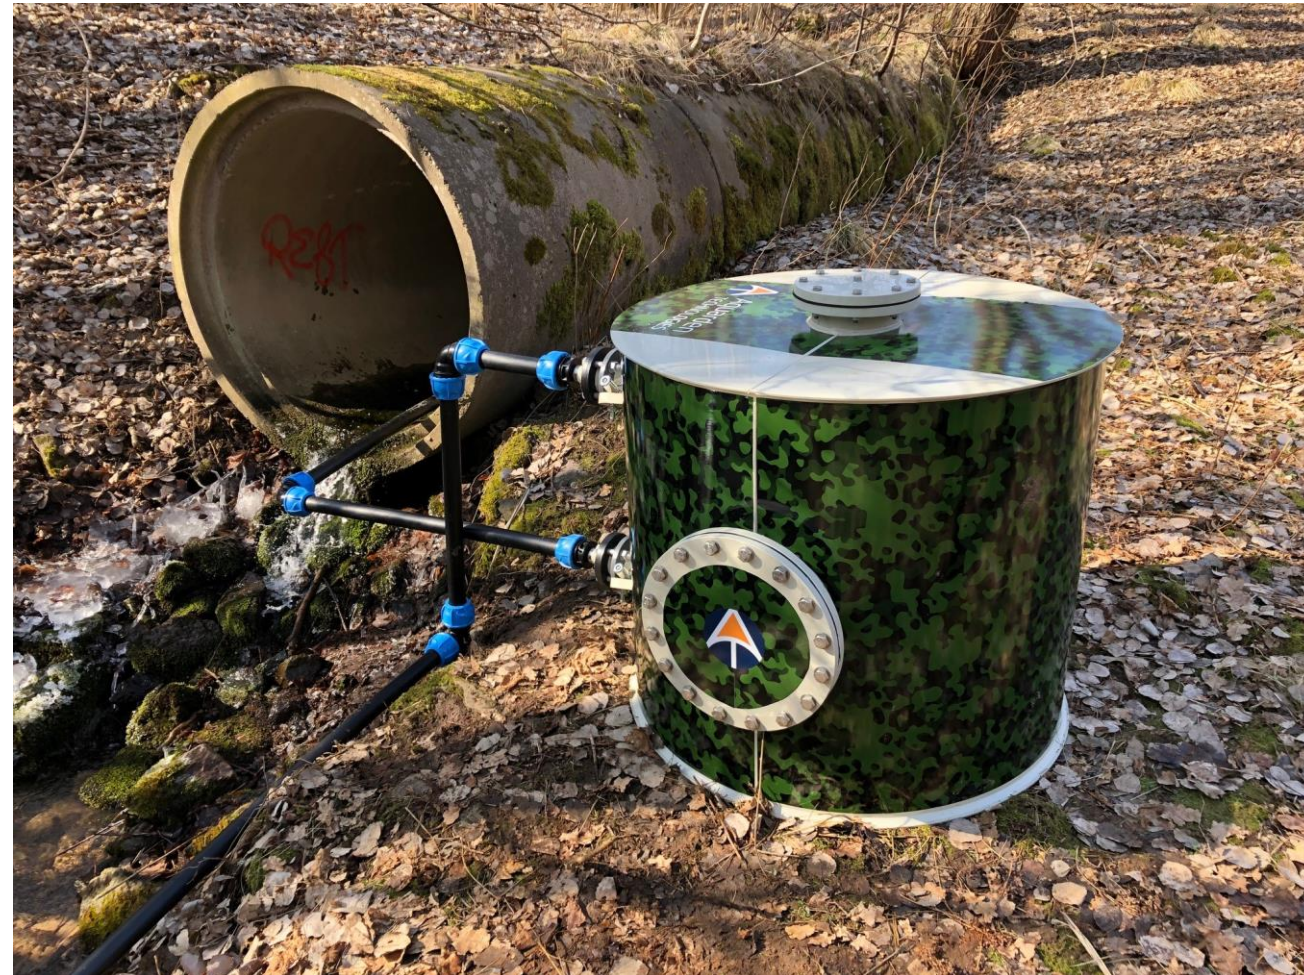
Vattnet leds i PEM-slang

Passivanläggning

Resinfilter, bedöms ha 5-10 ggr större sorptionskapacitet än aktivt kol

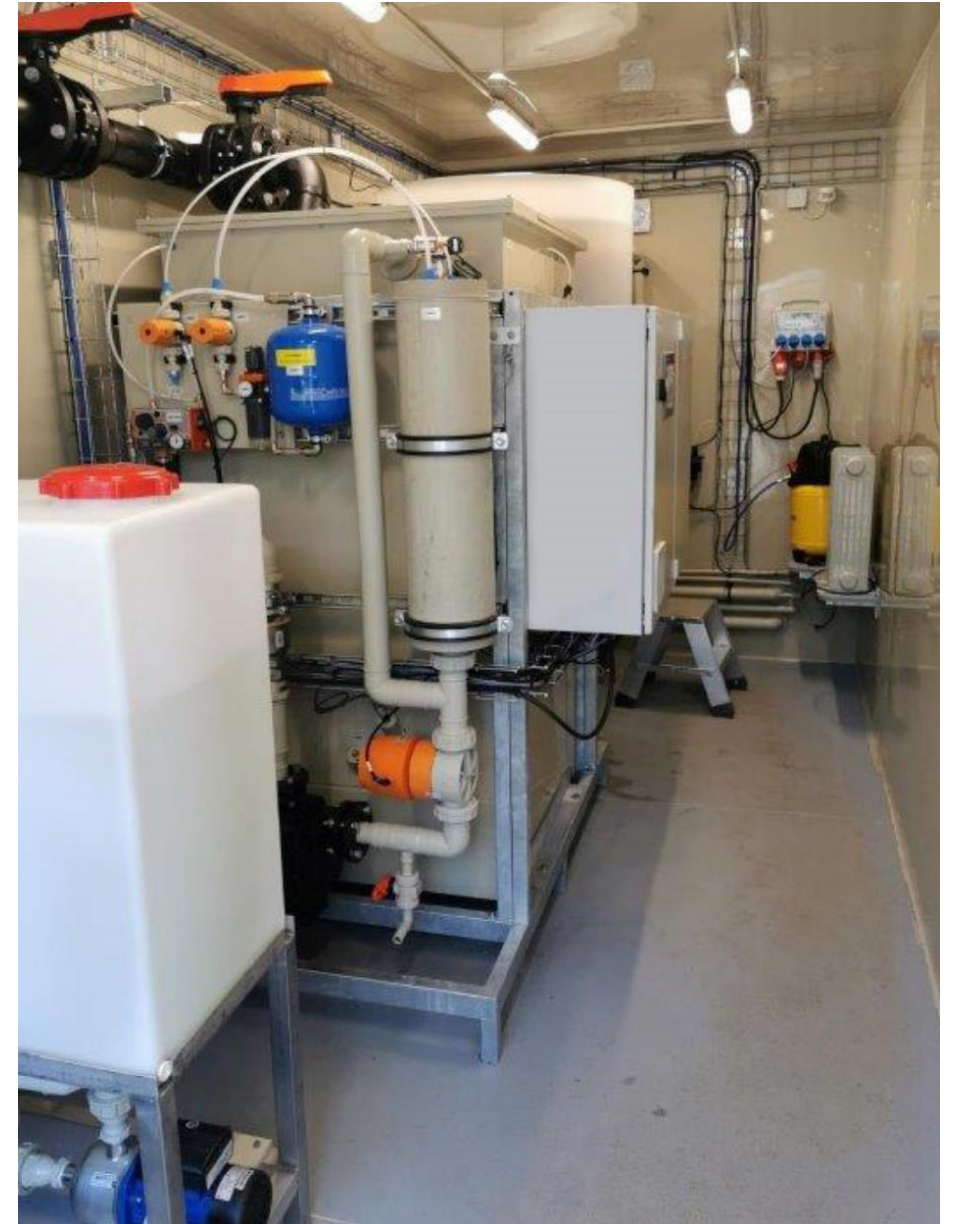
Rening i tre steg

Sandfilter –för att ta bort Fe, Mn, suspenderade ämnen

Kolfilter –PFAS steg 1

Resiner –PFAS steg 2
