# Förstudie ombyggnad Järle kvarn

Järleån, Nora kommun

REVIDERAD 2016-09-30

Beställare: Länsstyrelsen i Örebro län  
Stortorget 22  
702 11 Örebro

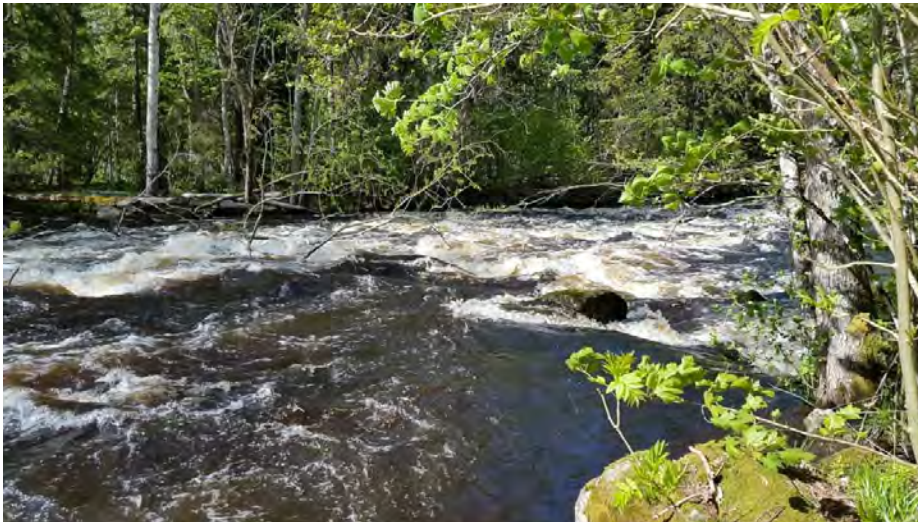
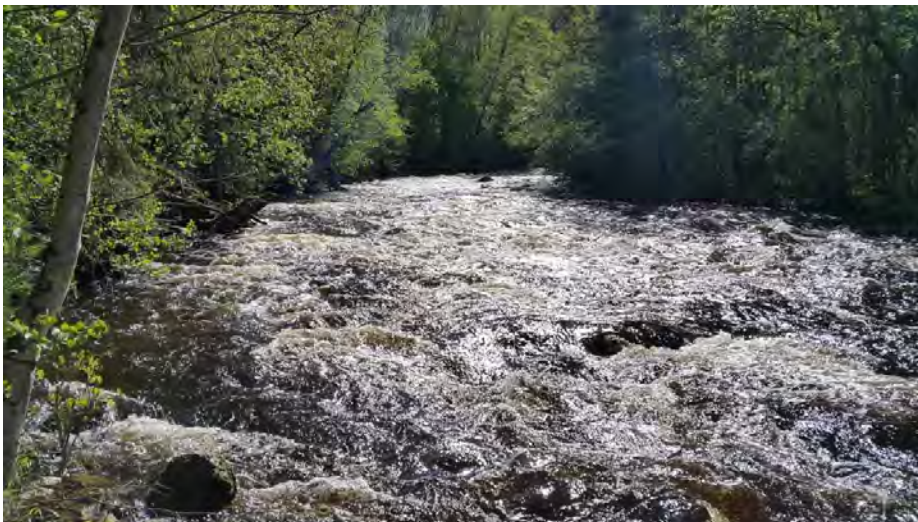
**Figur 4.** Långforsen i Järleåns naturreservat, en av länets bäst bevarade forssträckor. Första halvan är blockrik och nedre delen rik på grus. Forsen är 1200 m lång med en fallhöjd på 15-20 m. Foto: Norconsult 2015.

Långforsen är som namnet anger den i särklass längsta av Järleåns forsar, den är dock av liknande karaktär som övriga. Ån har skurit sig djupt ned i sedimenten och forsens kantas av höga ställvis mycket branta ravinsidor. Forsen är 1200 meter, jämt forsande utan trösklar och lugnvattenpartier. Långforsen har aldrig varit utbyggd för utnyttjande av vattenkraft. Långforsen förgrenar sig bitvis i omfattande kvillområden och sidofårar. I den lätteroerade marken kan vattnet kontinuerligt söka nya vägar vid höglöden. Kantras och skredärr uppstår med jämna mellanrum i de branta ravinerna mot ån.

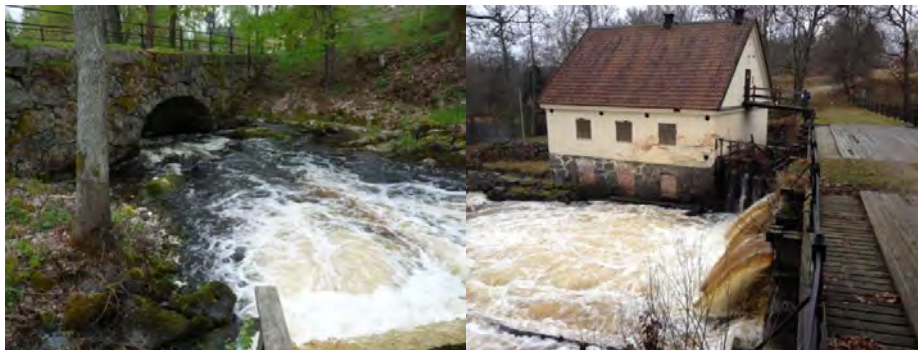
**Figur 12.** Sikt från befintligt skibord med fiskväg, ner mot stenvalvsbron.

**Figur 13.** Sikt från dammens norra (vänstra) sida.

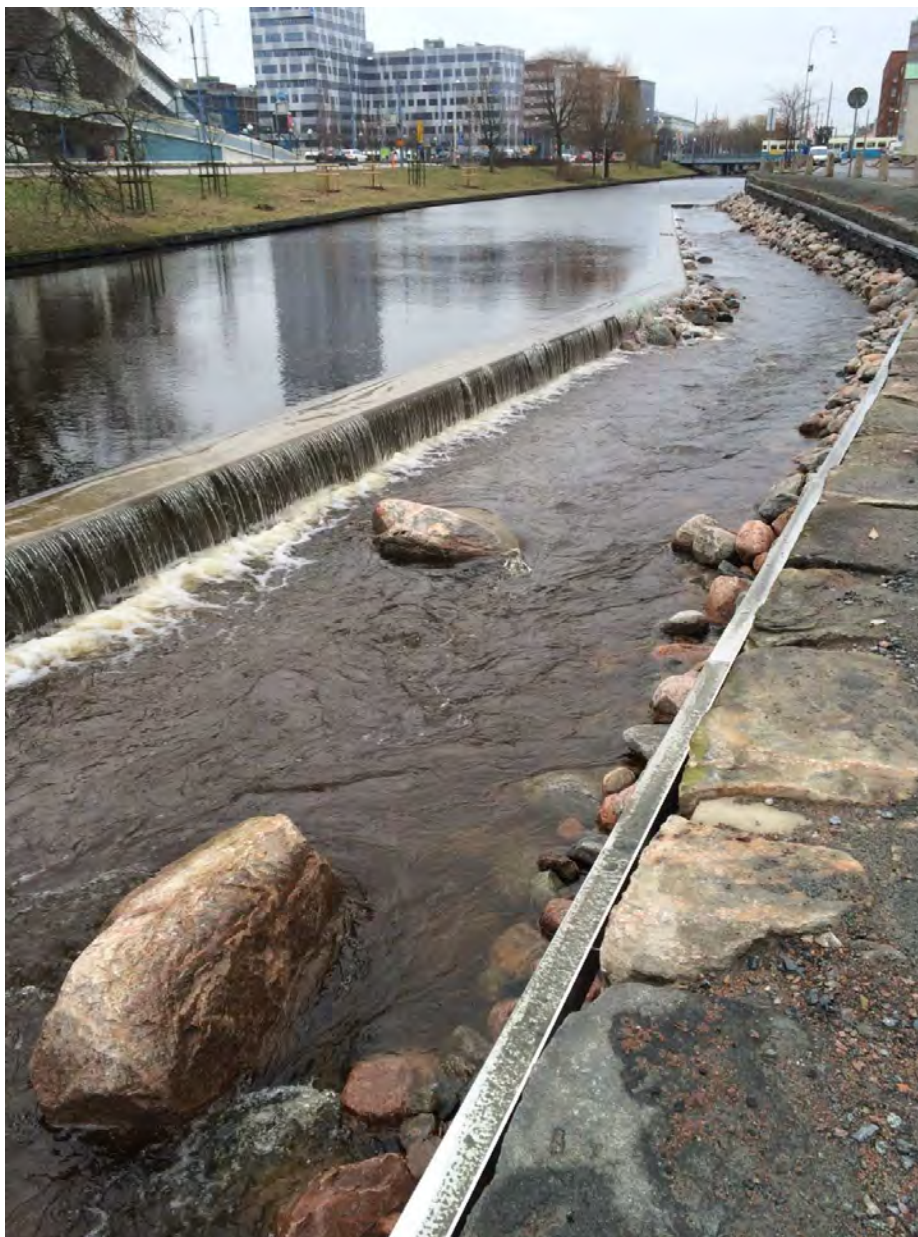
Figur 15. Inlöp vid Gårda dämme, Mölndalsån, Göteborg. Norconsult 2014.

Inlöp innebär att av dammens utskov (eller ibland ett nytt utskov) rivs ut. Till detta kopplas en lång dammkropp som löper upp i dämningområdet. Dammkroppen utförs vanligen av stålspons med krönbeklädnad av betong eller huggen sten. I denna förlängning fylls en sluttande botten upp från uppströms- till nedströms ände. På så vis kan en naturlig fiskväg anläggas i befintligt dämningområde. De sidor som omger fiskvägen fungerar som långa skibord och ger därför ofta hög avbördningskapacitet.

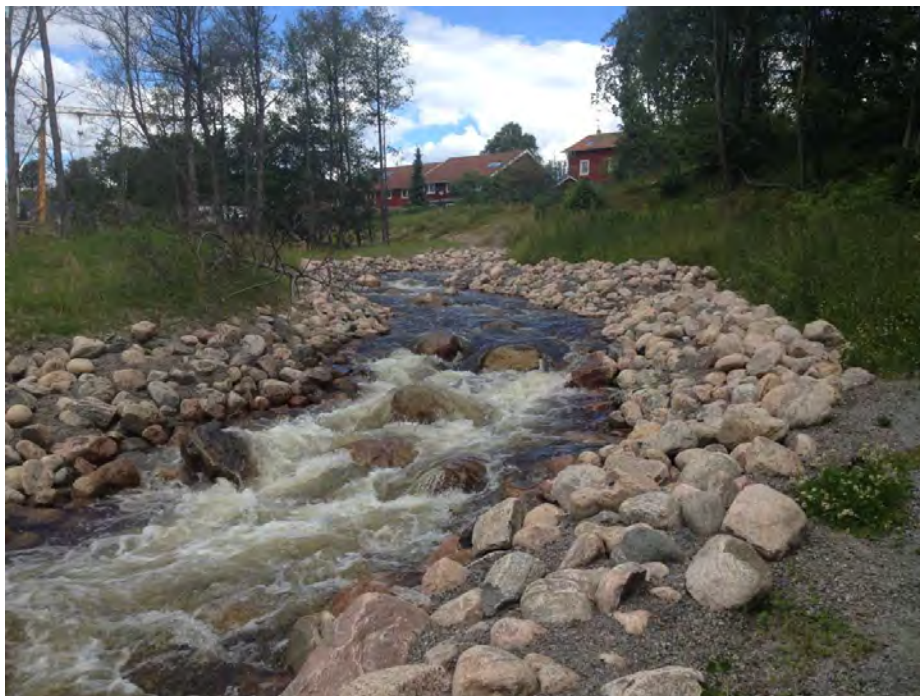
Figur 19. Omlöp Hedefors kraftverk. Norconsult 2014.

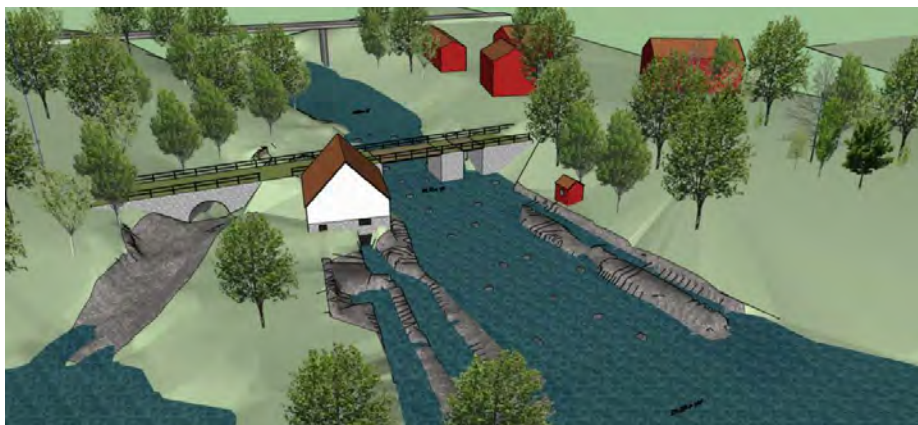
Figur 20. Illustration partiell utrivning av Järle kvarn. Norconsult 2014.

Alternativet bör ses som en (så långt möjligt) återställning till naturliga förhållanden. Samtliga dammens utskov och trösklar rivs ut. Delar av anslutningsdammar och dammpelare sparas dock som brofundament och lämningar för kulturmiljön, varför förslaget egentligen är att betrakta som en form av partiell utrivning. Detta alternativ skulle innebära en sänkning ca 1 – 1.5 m under nuvarande vattenstånd.

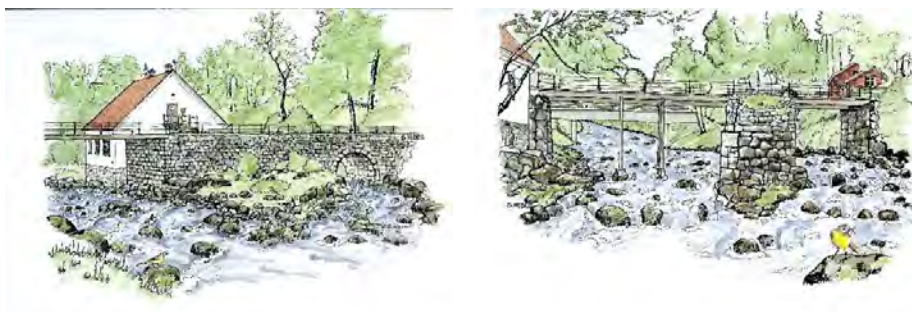
Figur 21. Illustrationer partiell utrivning av Järle kvarn. Norconsult 2016.

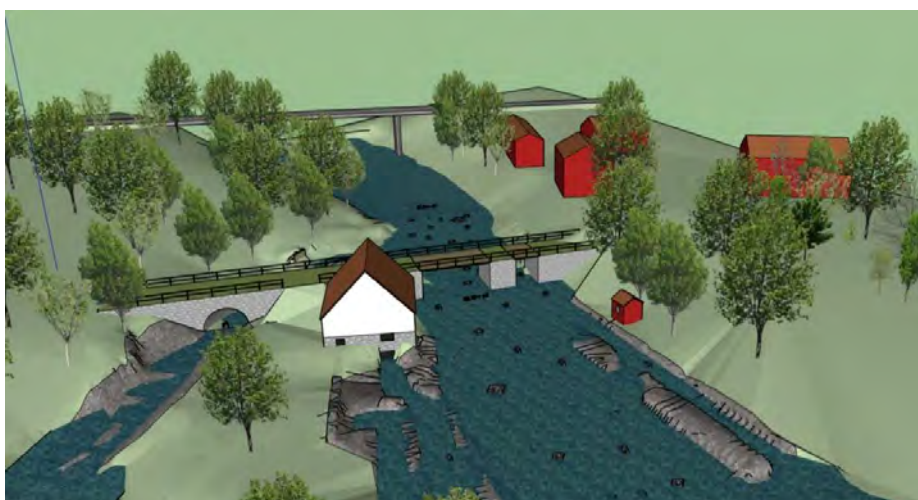
**Figur 22.** Illustration av stryk kombinerat med en avsänkning vid Järle kvarn. Notera den uppbyggda botten nedanför dammen, och påföljande högre vattenstånd. Norconsult 2014.

Alternativet innebär att stora delar av dammens utskov och trösklar rivs ut. Viss del av tröskeln sparas dock för att bevara mer av dämningssområdet. Detta alternativ skulle innebära en sänkning ca 1 m under nuvarande vattenstånd. På så vis återskapas strömområden inom nuvarande dämningssområde. Men, för att jämna ut fallhöjden så att fisk kan vandra förbi, krävs omfattande uppbyggnad av åns botten nedanför dammen. Denna uppbyggnad kallas för *stryk* och är en teknik som ofta används vid lågbyggda dammar. Pga. uppbyggnaden kommer vattenståndet nedanför nuvarande damm att höjas, och själva forsområdet förlängas något. Det kan därför krävas skyddsåtgärder runt sidorna av forsen nedanför kvarndammen, för att säkra byggnader och kulturlämningar vid höga flöden.

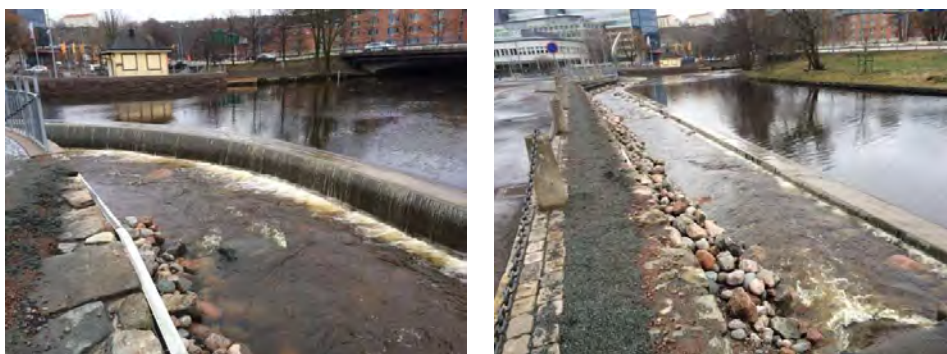
**Figur 24.** Exempel på inlöp med avskiljande spont beklädd med betong. Vid Järle kvarn får dock inlöpet en något större bredd och blir 2-sidigt för att avbörda högre flöden.

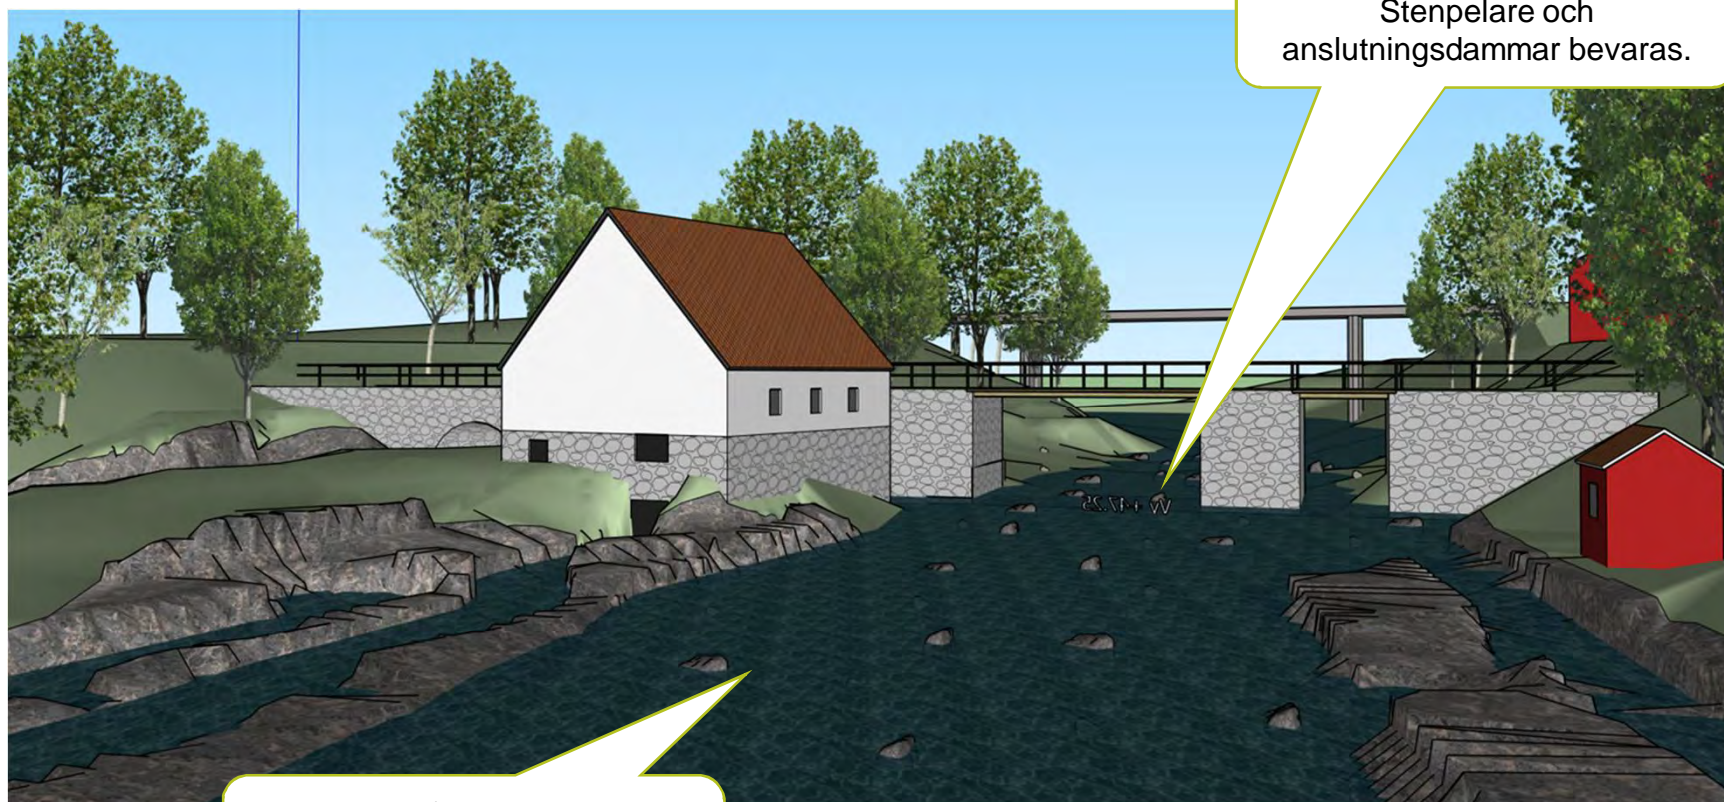
# Alternativ 1: Partiell utrivning

Samtliga utskov rivna.  
Stenpelare och  
anslutningsdammar bevaras.

Forsområde nedströms  
dammen fylls slumpvis med  
natursten.

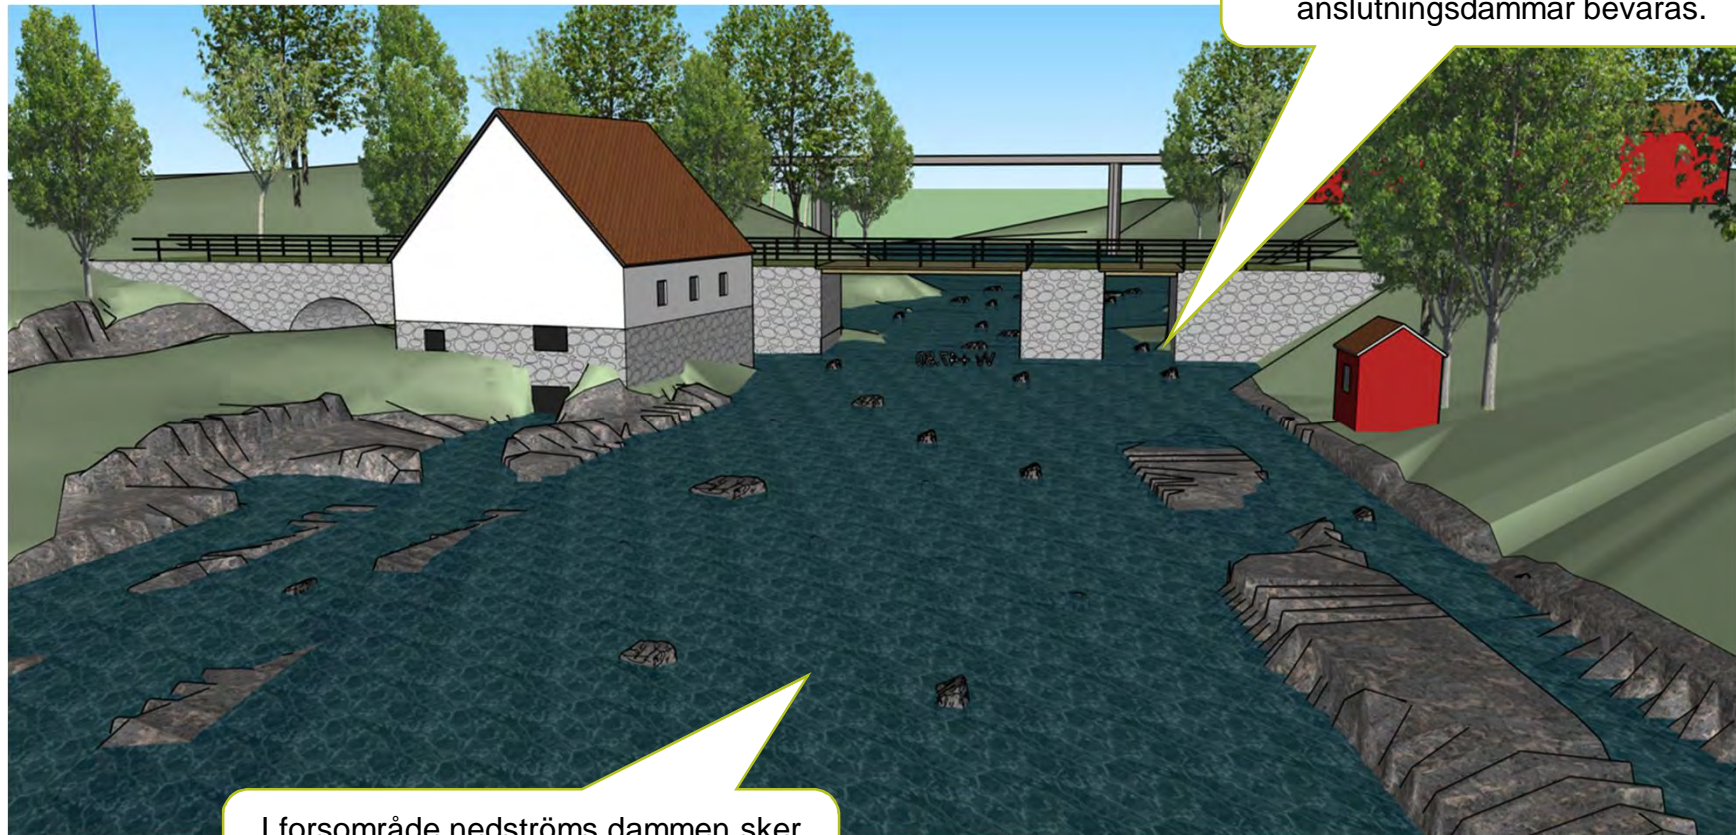
## Alternativ 2: stryk och avsänkning

Samtliga utskov rivs men grundare än alt 1. Stenpelare och anslutningsdammar bevaras.

I forsområde nedströms dammen sker omfattande uppbyggnad (stryk) av bergkross överlagrat med natursten.

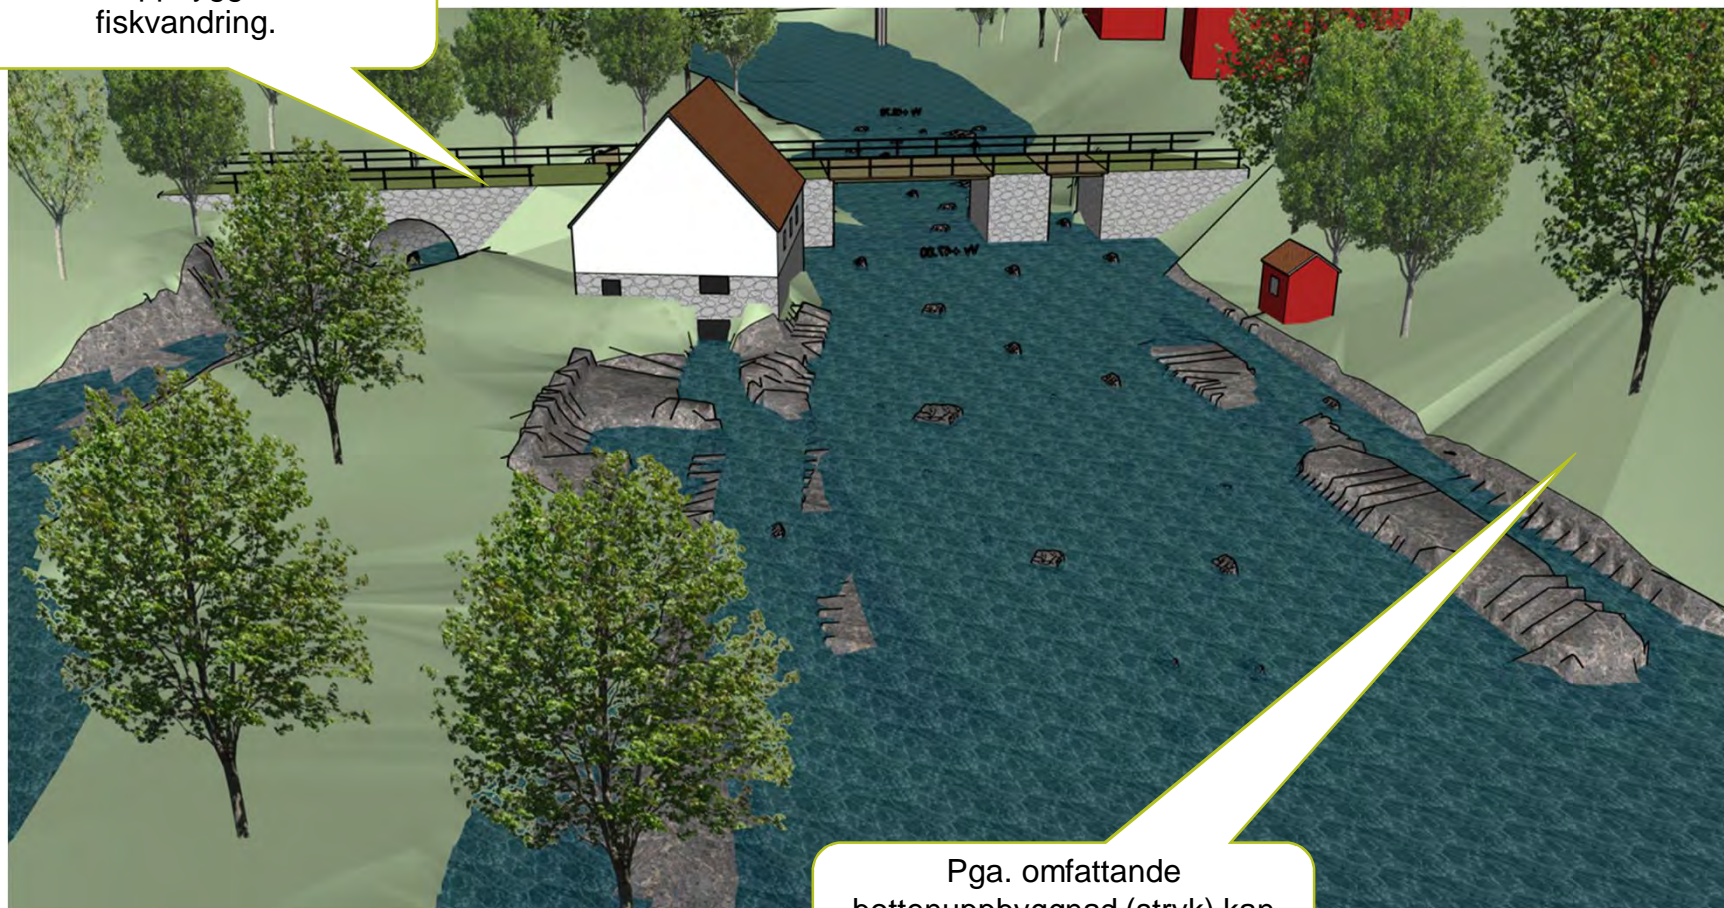
## Alternativ 2: stryk och avsänkning

Även i södra grenen sker viss bottenuppbyggnad för fiskvandring.

Pga. omfattande bottenuppbyggnad (stryk) kan strandområden kräva förhöjning, erosionsskydd mm.

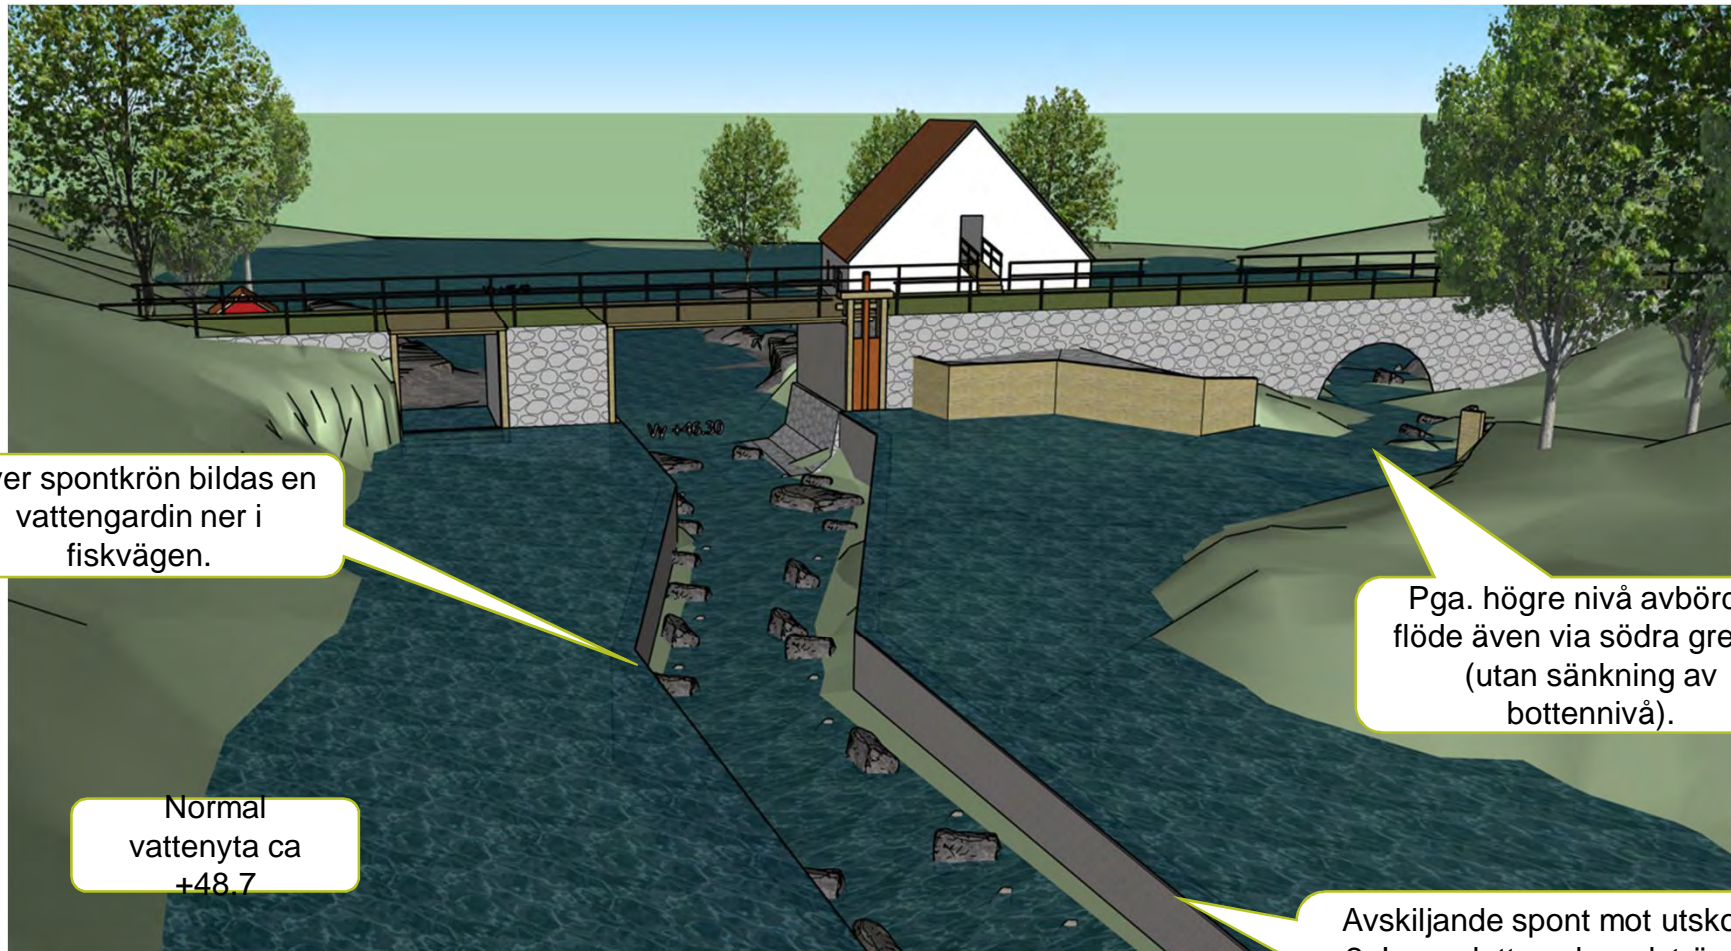
# Alternativ 3: inlöp och avsänkning

Över spontkrön bildas en vattengardin ner i fiskvägen.

Normal vattenyta ca +48.7

Avskiljande spont mot utskov 2. Inom detta och nedströms dammen sker bottenuppbyggnad.

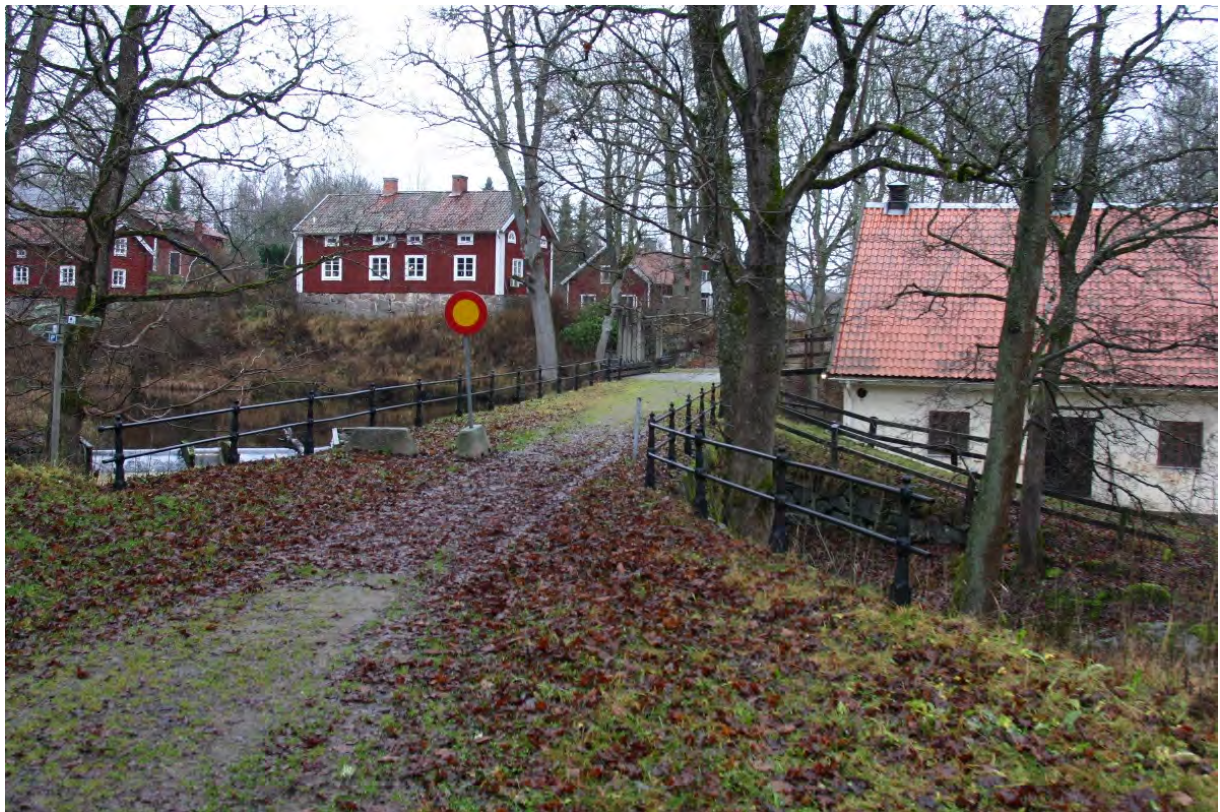
*Dammen och broarna mot norr. Kvarnen syns nere till höger. Valvbron finns under vägmärket på bilden.*

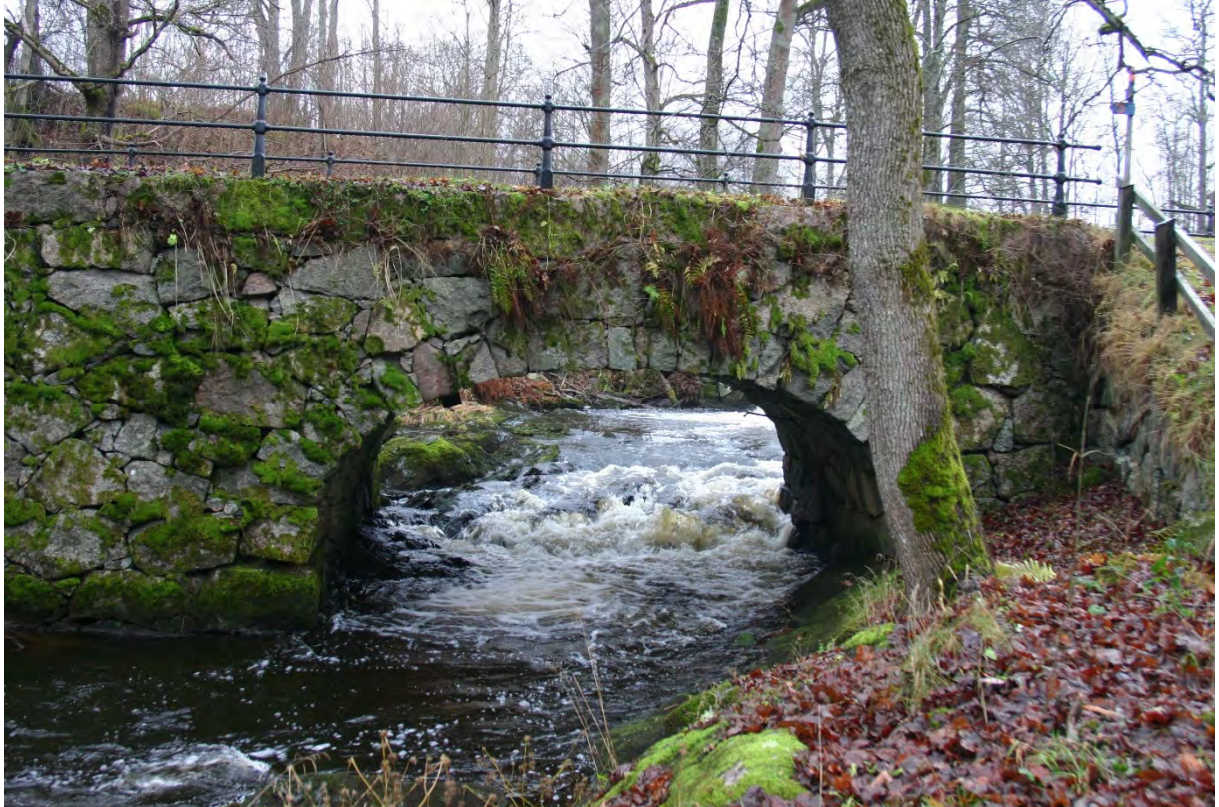
*Ovan. Valvbron. Bild mot väster. Nedan. Stångjärnsmedjans grundfundament till vänster i bild.*

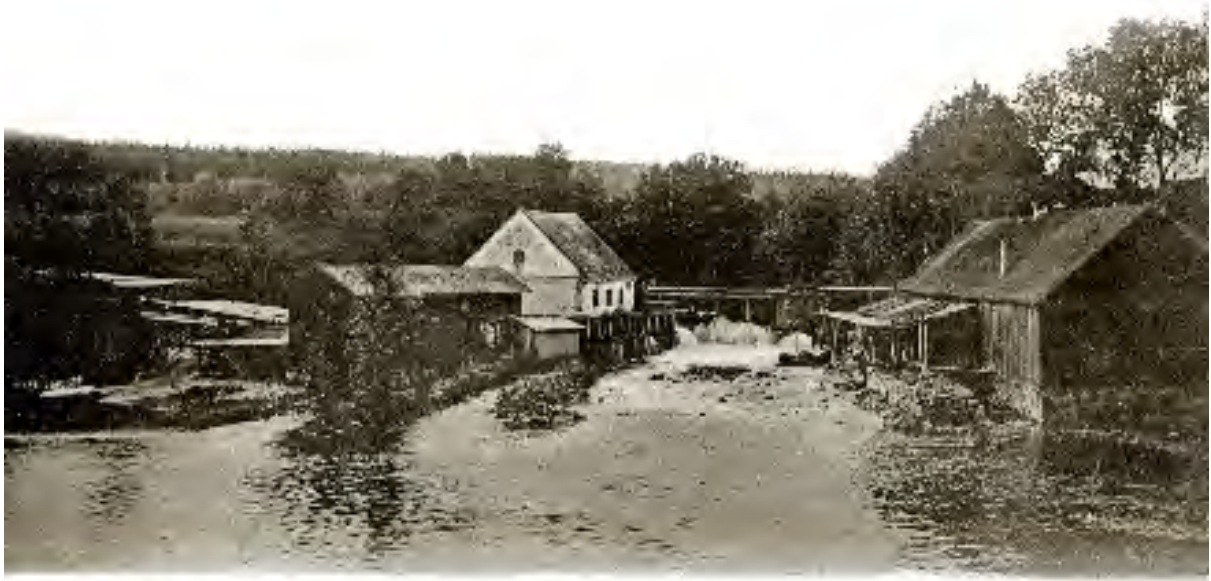
FRÅN JURLE. (NORA BERGSLAG).

Kvarnen, centralt belägen på bilden, ser här ganska sliten ut. Gavelspetsen med runt fönster har nedfallen puts så att teglet blottats. Byggnaden är dessutom nedsjunken inock och har fuktskador på långsidan. Några ankarslut går inte att se men dessa kan ha varit överputsade. Taket var täckt med tegel. Framför kvarnen går den öppna rännan som försåg sågverket med kraft. Sågverket, som är rödmålat, ligger i bilden till vänster om kvarnen. I anslutning till rännan ligger ett turbinhus klätt med ljust, eventuellt obehandlat trä. Turbinhuset har ett enkelt pulpettak och verkar ha legat vägg i vägg med rännan. Rester av sågverket och turbinhuset finns idag bevarade i form av de grunder av gråsten som finns vid kvarnens gavel. Till höger i bilden dominerar stångjärnsmedjan med sina stora takfall där teglet verkar vara övervuxet med mossor. Vattenhjulen täcks av ett tak, troligen tillverkat av brädor som kompletterats med ytterligare ett tak till nästan dubbla bredden. Det hela ger ett något ruffigt intryck. Murarna på bilden är av huggen gråsten, är välbevarade och är idag tydligt avläsbara i landskapet. Det är dessa grunder som denna analys berör.

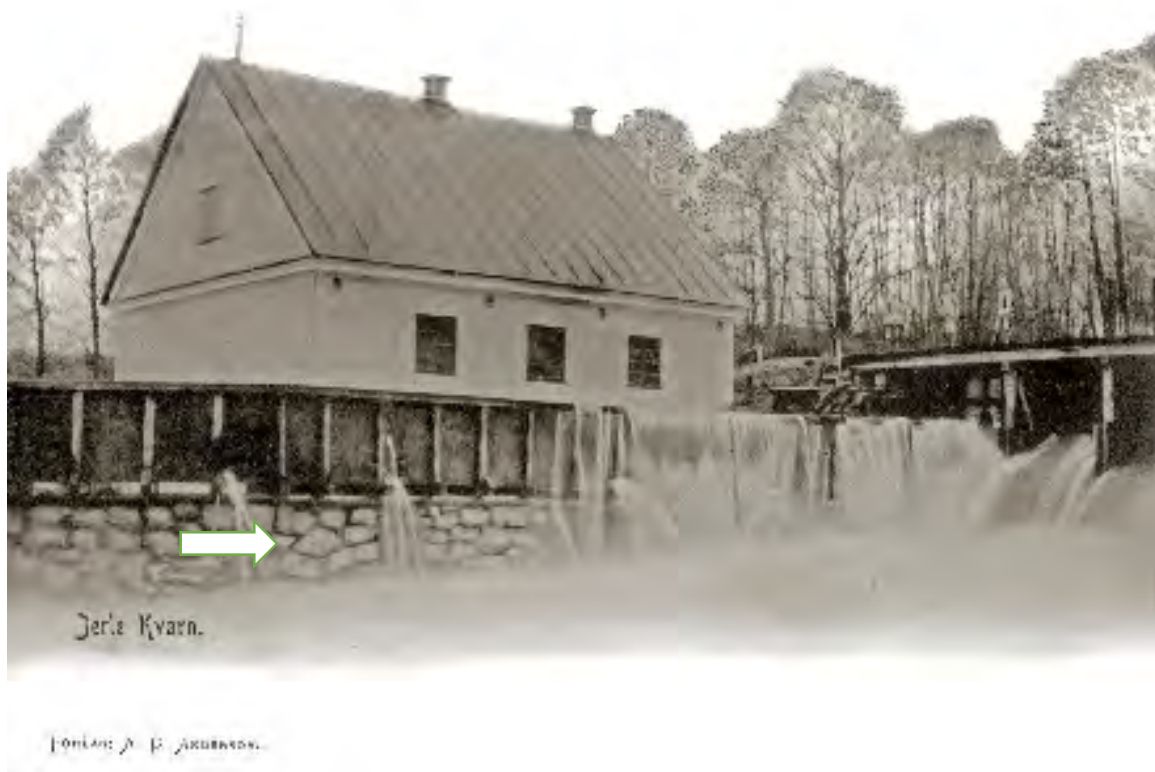
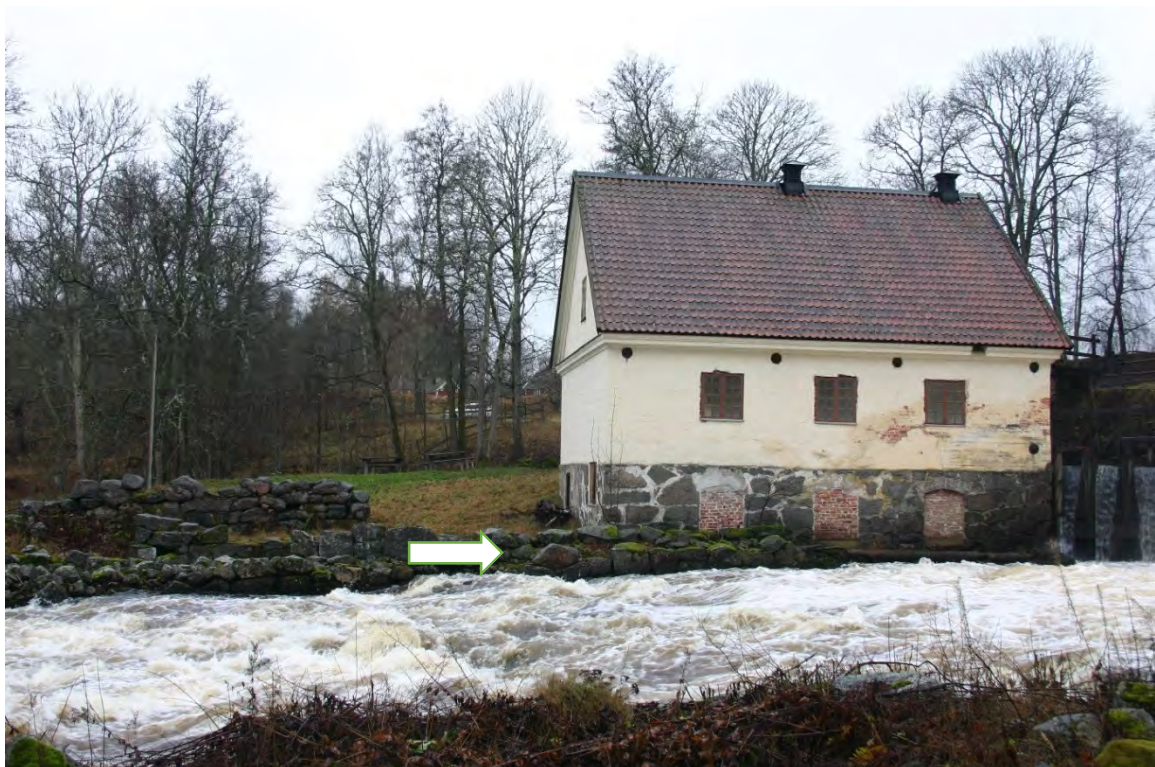
## Järle kvarn 1903 och 2014

Året är 1903. Kvarnen efter en omfattande upprustning. Lägg märke till den rombiska stenen mellan läckagen till vänster i bild. Denna sten går att identifiera på den nytagna bilden nedan. Den syns nedanför det vänstra hörnet på kvarnen. Se pilarna. Bilden visar den förändring murarna genomgått på 110 år. Murarna har minskat ca en halv meter i höjd.
