► **Teknisk beskrivning**

Biotopvårdsåtgärder i Järleån vid Järle Kvarn

Uppdragsnr. 1043797 Datum 2020-03-11

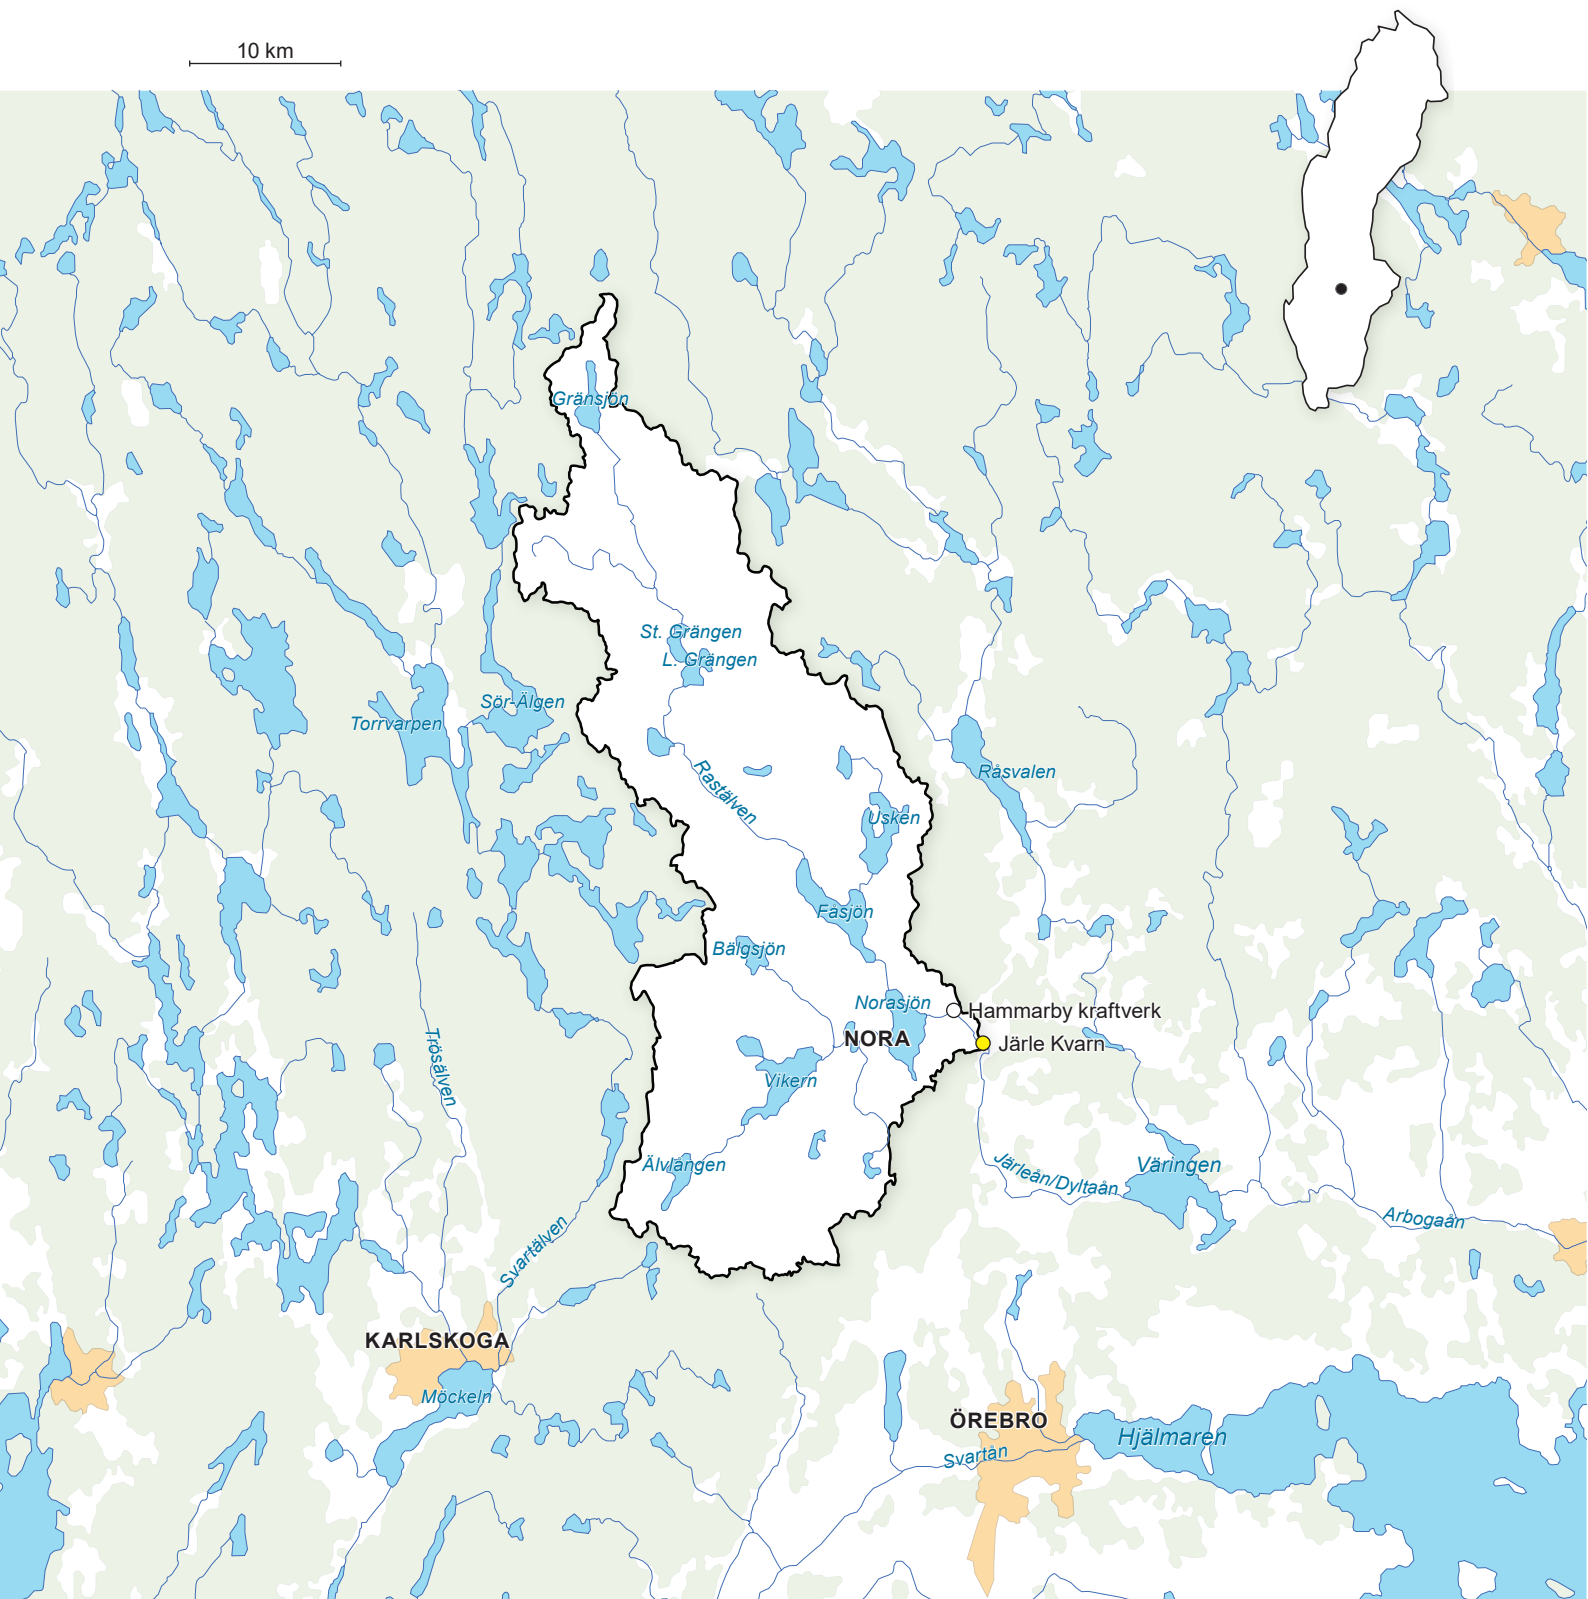
Figur 1. Avrinningsområdet till Järle Kvarn omfattar en yta av cirka 900 km² och betydande delar av Nora kommun. Järleån övergår till Dyltaån med utlopp i Väringen, och vidare genom Arbogaån till Mälaren och Östersjön. Nederbörd som faller väster om vattendelaren avrinner mot Väneren och Västerhavet. Närmast uppströmsliggande kraftverk och damm är Hammarby (Hagby Kraft AB).

Järleån ingår i Dyltaåns vattensystem som utmynnar i sjön Väringen, cirka 2 mil nedströms Järle Kvarn (figur 1). Väringen avvattnas genom Arbogaån till Arboga med utlopp i Mälaren. Järleån ingår därmed i Vattenförvaltningens distrikt Norra Östersjön. Direkt väster om Järleåns avrinningsområde ligger Svartälvens avrinningsområde som avvattnas mot Karlskoga och Möckeln, och vidare mot Väneren. Vattendelaren mellan Östersjön och Västerhavet ligger således längs Järleåns västra källflöden.

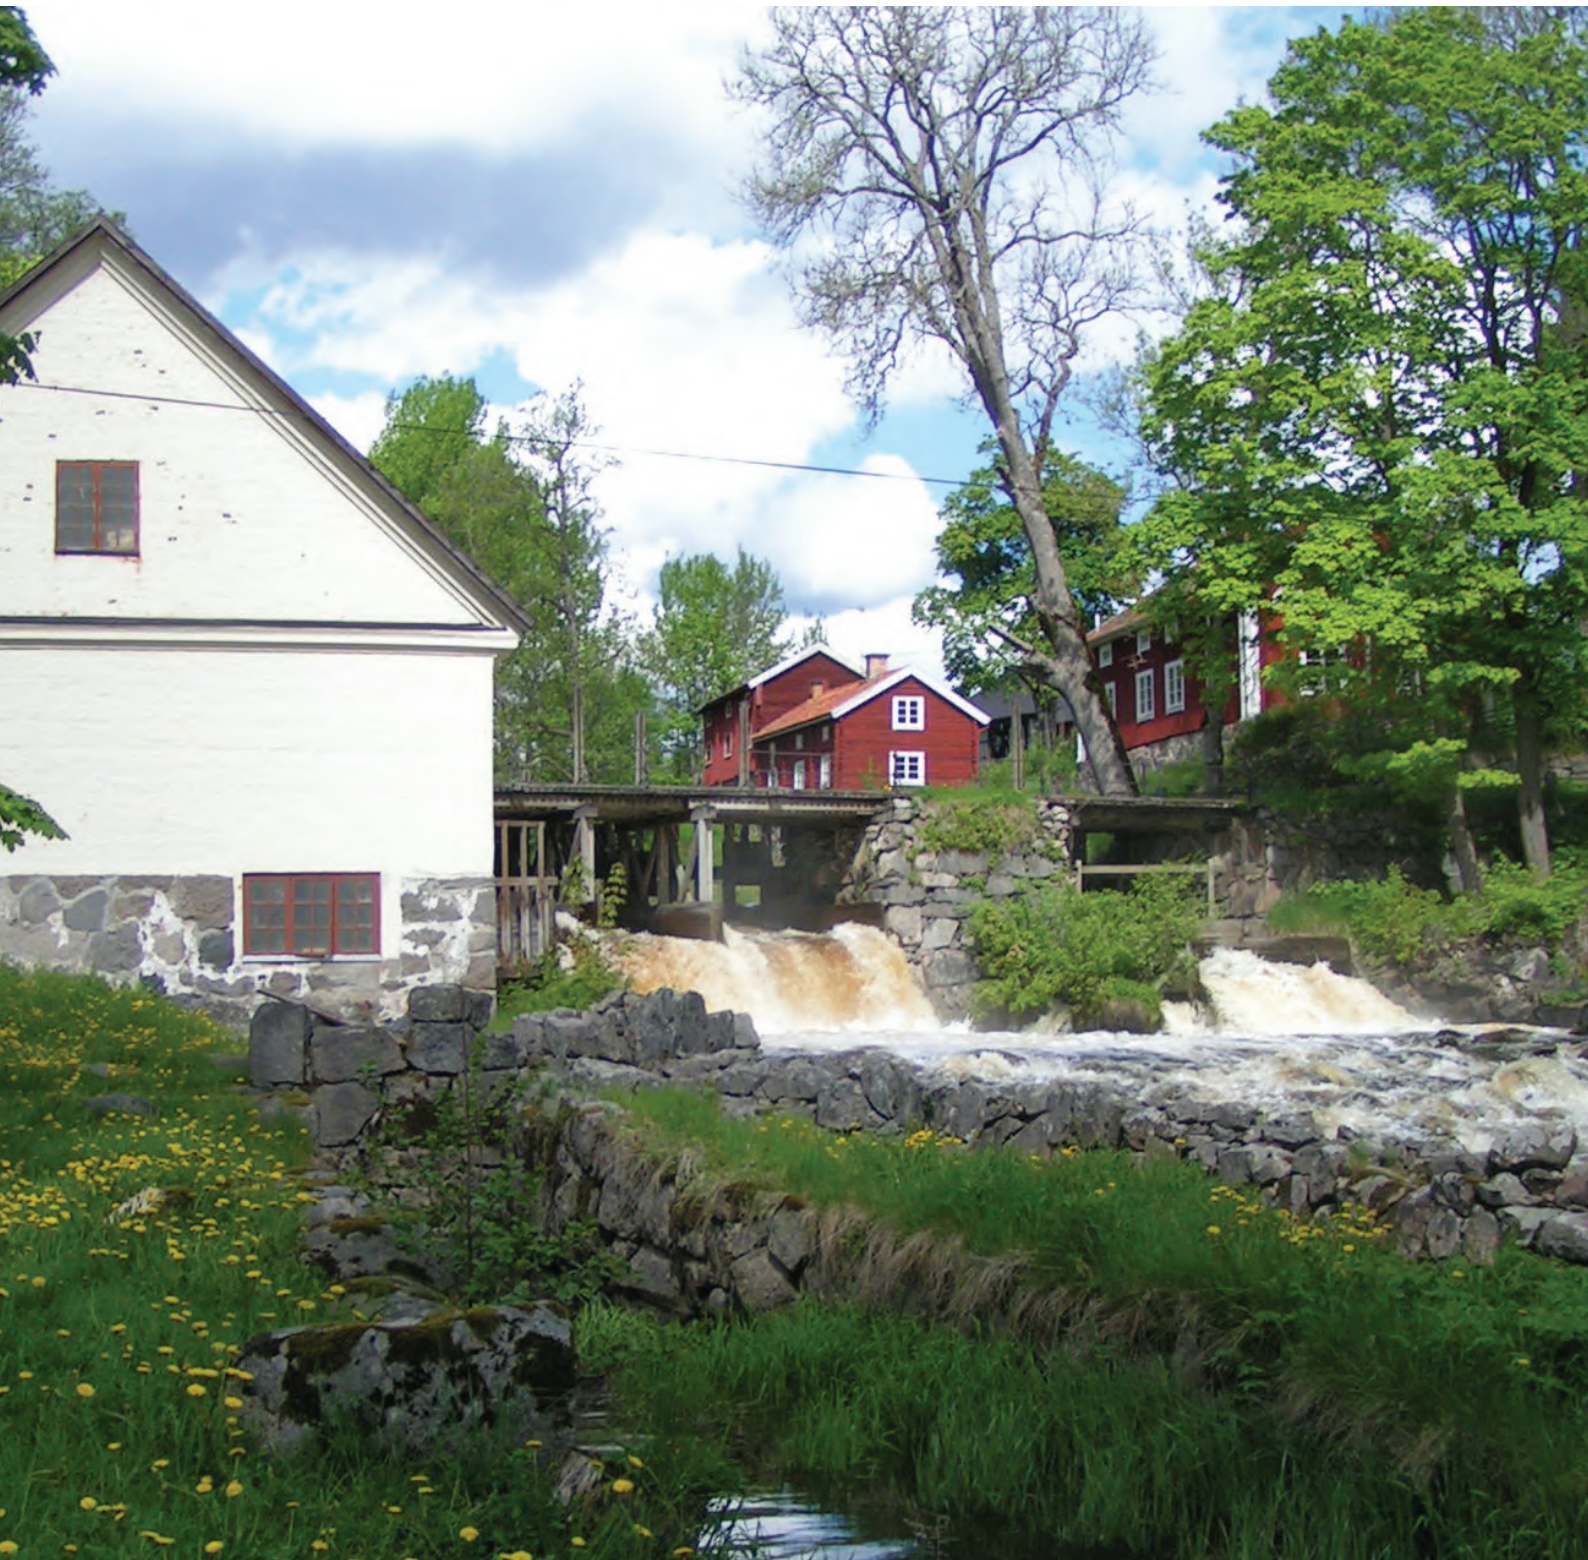
Figur 2. Järle Kvarn och damm. Från vänster till höger: kvarnbyggnaden, mellersta och vänstra utskovet. I bakgrunden, uppströms dammen, ligger bland annat den så kallade Linnéstugan där Carl von Linné övernattade i mitten av 1700-talet. Norconsult, 2010.

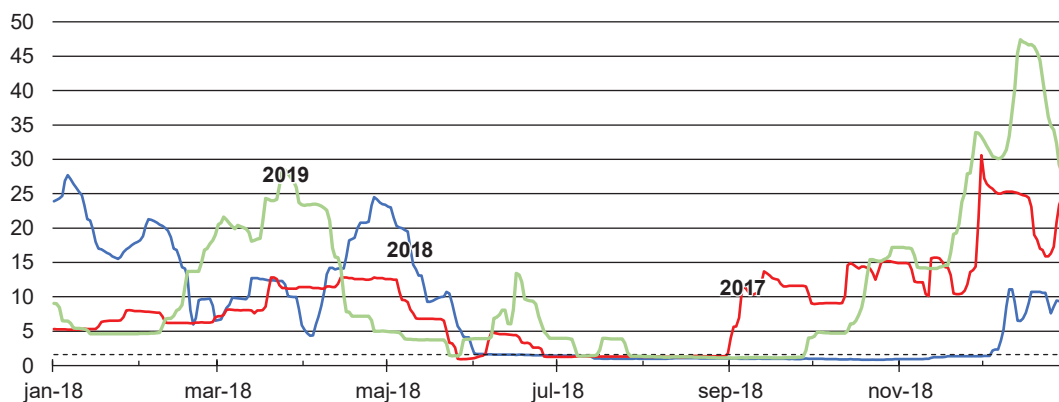
Figur 3. Stationskorrigerad dygnsmedelvattenföring (m³/s) strax nedströms Järle Kvarn i Järleån under år 2017 (röd linje), 2018 (blå linje) och 2019 (grön linje). En omfattande vårflood under slutet av april och maj 2018 gav upphov till höga flöden (upp till 25 m³/s). Perioden åtföljdes av en exceptionellt torr sommar och höst med en vattenföring kring 1 m³/s under perioden juli till och med november. Källa: SMHI, 2020.

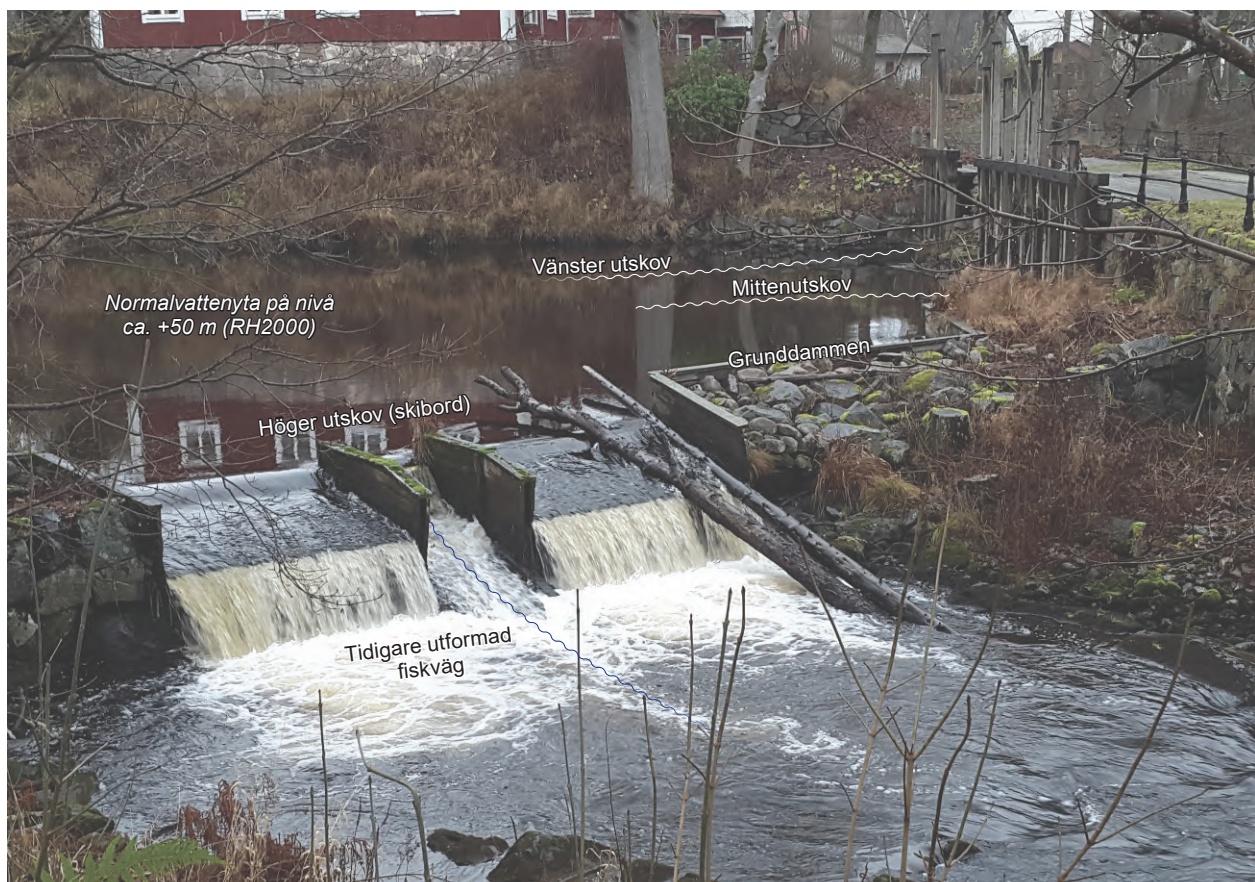
Figur 4. Högra utskovet (grunddammen) består av ett skibord i tre delar och utformades på 1970-talet. Den mittersta sektionen är planerad som fiskväg. Norconsult, 2014.

Dammens anläggningsdelar är bland annat beskrivna i rapporten *Klassning, Dammsäkerhetskontroll m.m. för Järle Kvarn i Järleån* (Mark & Marin, 2010). Dammen är belägen cirka 100 meter nedströms vägbron för riksväg 60. Dammen är totalt cirka 65 meter lång och löper i nord-sydlig riktning. Dammen är uppbyggd av kallmurad blocksten, troligtvis grundlagd på berg, och har en dominerande krönhöjd kring +52,4 meter. I dammen finns tre utskov, se figur 4 och planritning figur 5.

Det högra utskovet ligger strax uppströms murverksdammen och består av ett skibord i tre delar. Fördämningskonstruktionen, i figur 5 kallad grunddammen, anlades på 1970-talet (Norconsult, 2010). Den mittersta sektionen har överkant på en något lägre nivå än sidosektionerna och planerades som fiskväg. Utformningen på fördämningen, tillsammans med forsens struktur i omlöpsfåran, medger dock stora svårigheter för fiskvandring, även för starksimmande arter som öring. Omlöpets mynning i förhållande till huvudfårans fors medför även en svag anlockning.

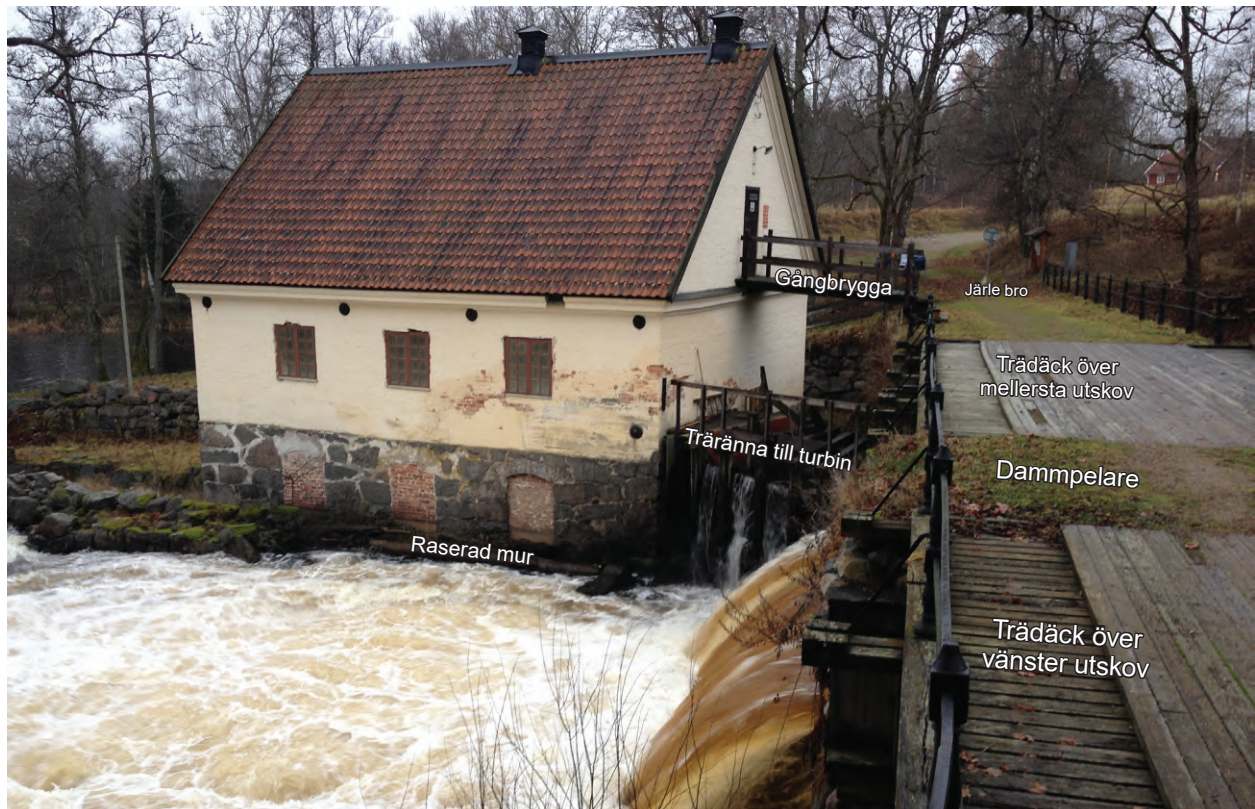
Figur 6. Kvarnbyggnaden betraktat från trädäcket över vänstra utskovet. Under gångbryggan mellan murverksdammen och byggnadens övervåning ses intagsrännan till turbinen och kraftstation. Delar av murverket intill kvarnbyggnadens grund har rasat, vilket medfört inträngning av vatten till källarplanet. Norconsult, november 2014.

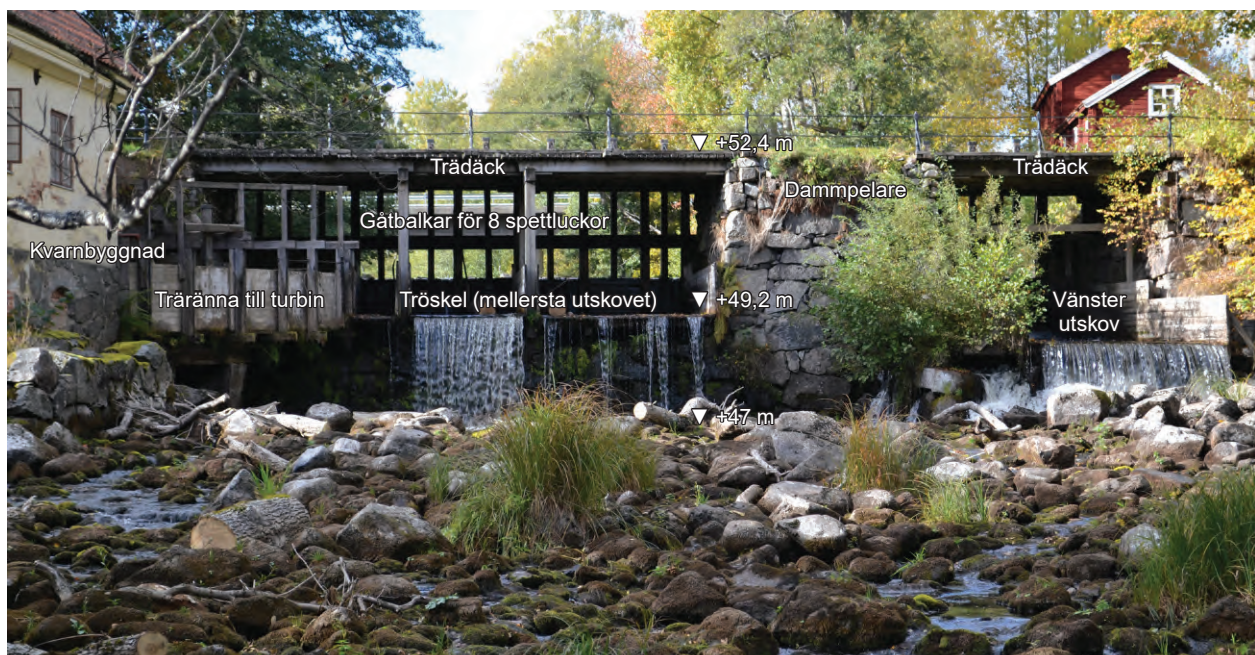
Figur 7. Mellersta och vänstra utskovet (till vänster respektive höger i bild) betraktat från nedströms dammen. Under lägre flöden blir huvudfårans botten smalare. Norconsult, oktober 2016.

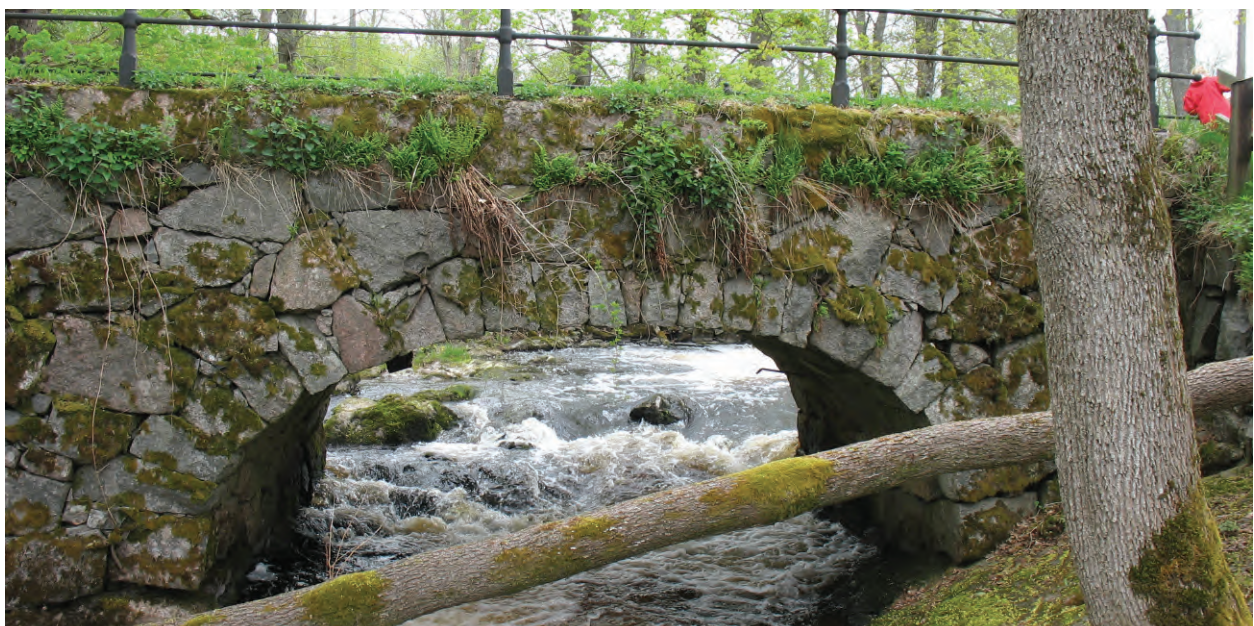
Figur 9. Valvöppningen i murverksdammen, *Järle bro*. Norconsult, 2009.

Efter skibordet rinner vattnet genom murverksdammen via en valvöppning, under *Järle bro*, se figur 9. Stenvalvsbron är klassad som forn lämning (RAÄ-nummer *Nora 90:1*). Idag tillåts endast gång- och cykeltrafik över bron. Grunddammen (se figur 4) med skibordet är uppbyggt nästan rätvinkligt från murverksdammen mot uppströms. Grunddammen är drygt 1,5 meter lägre än murverksdammen och är i grunden uppbyggt av sten och klädd med träspont på uppströmssidan. Vattnet rinner efter skibordet relativt flackt, in genom valvöppningen och vidare i en brant fors som slutar i nedströms liggande vattenspegel.

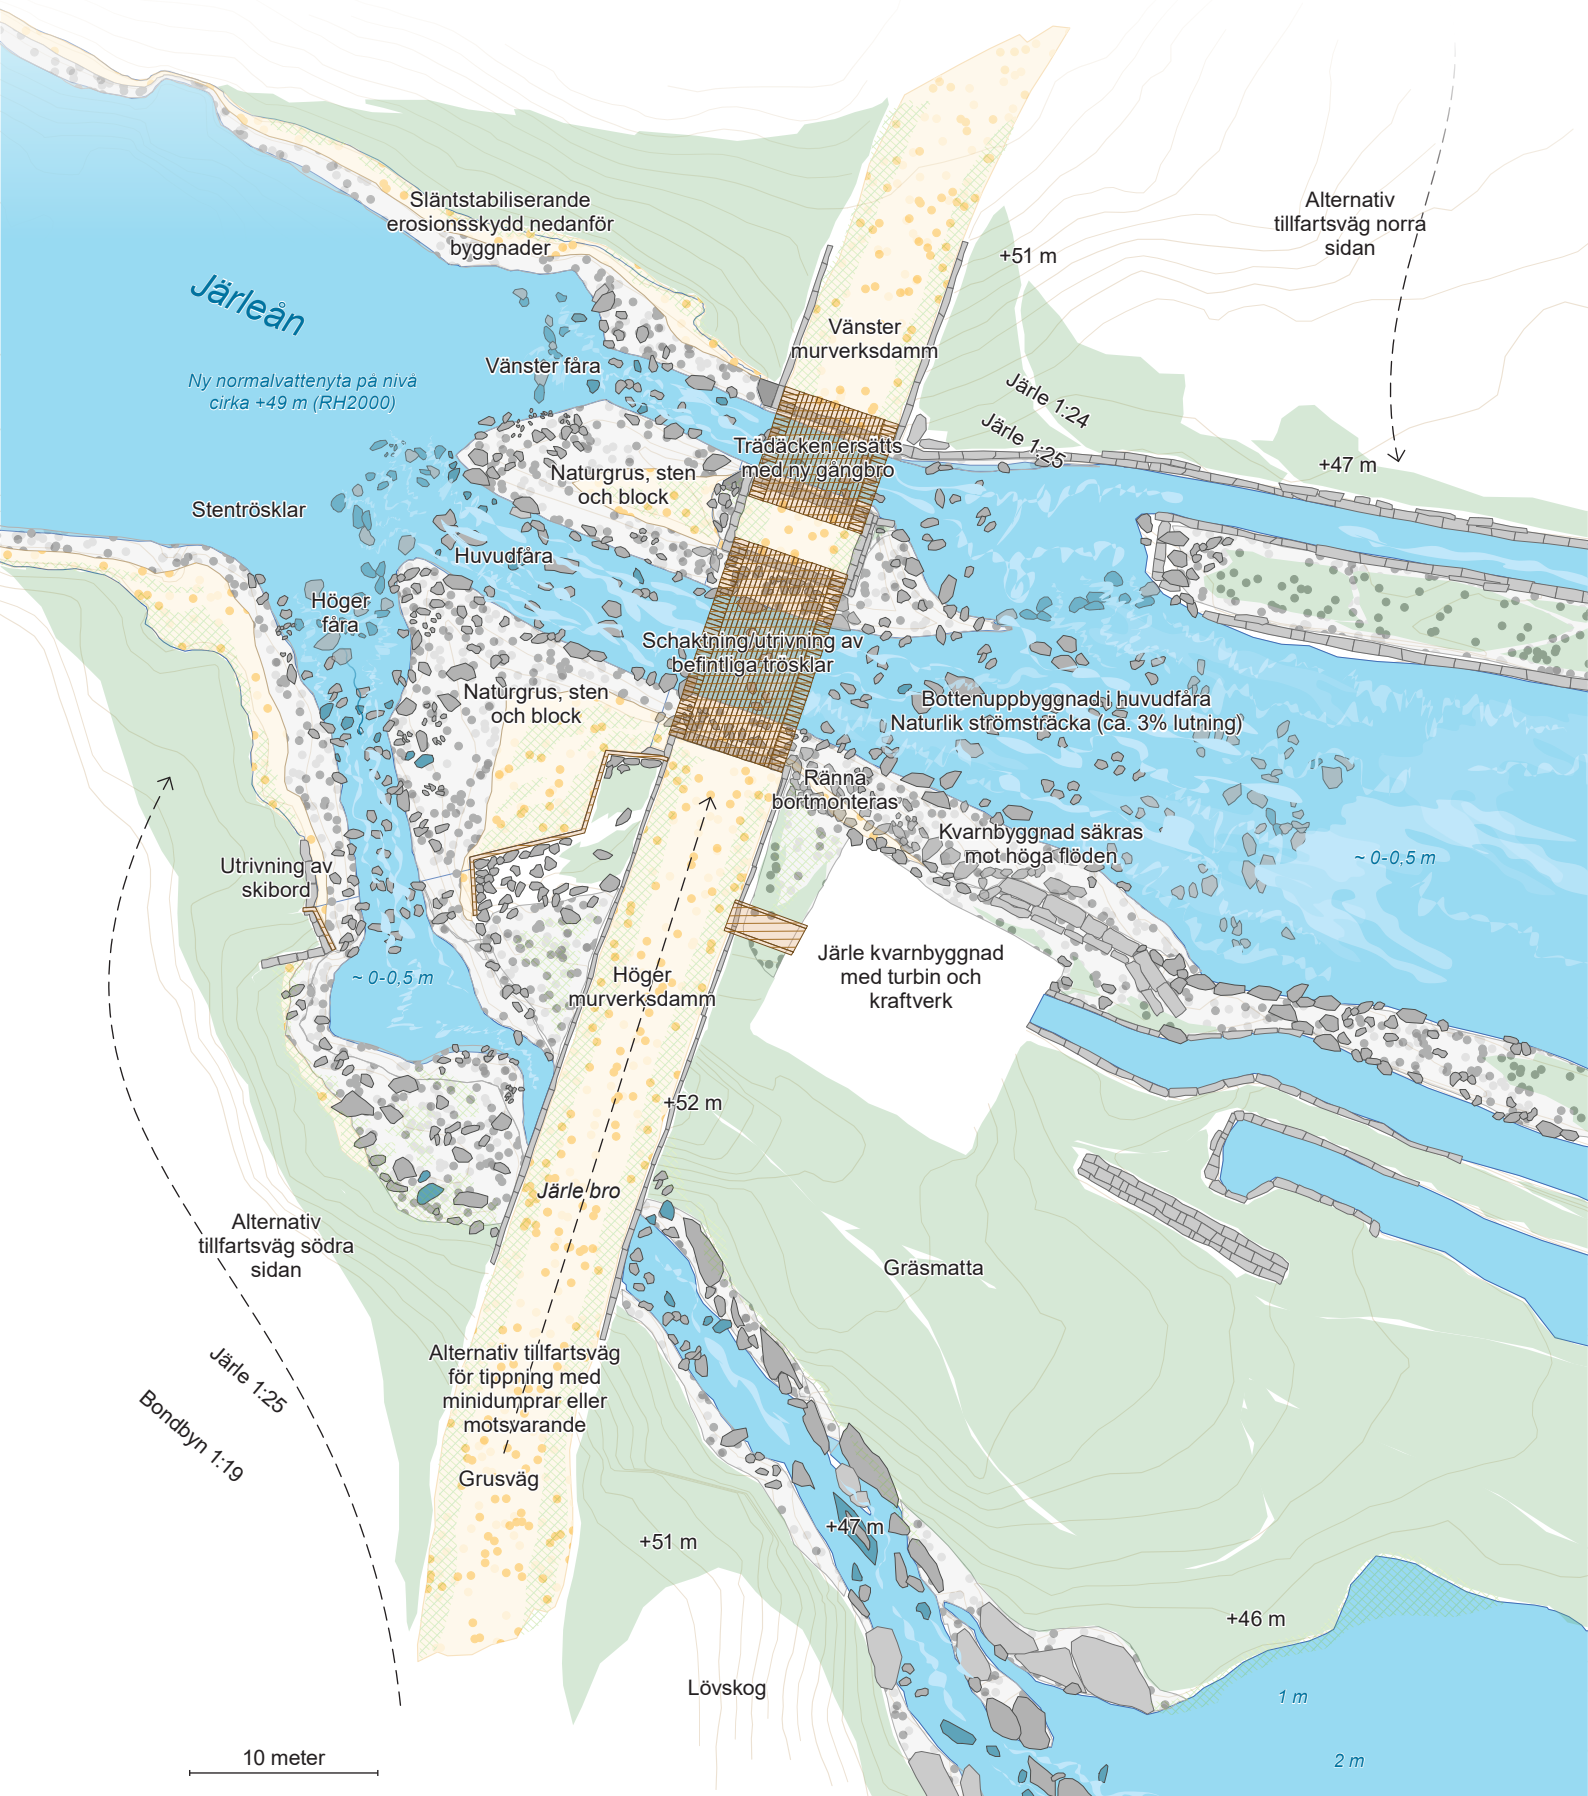
Figur 10. Principskiss på planerad gestaltning.

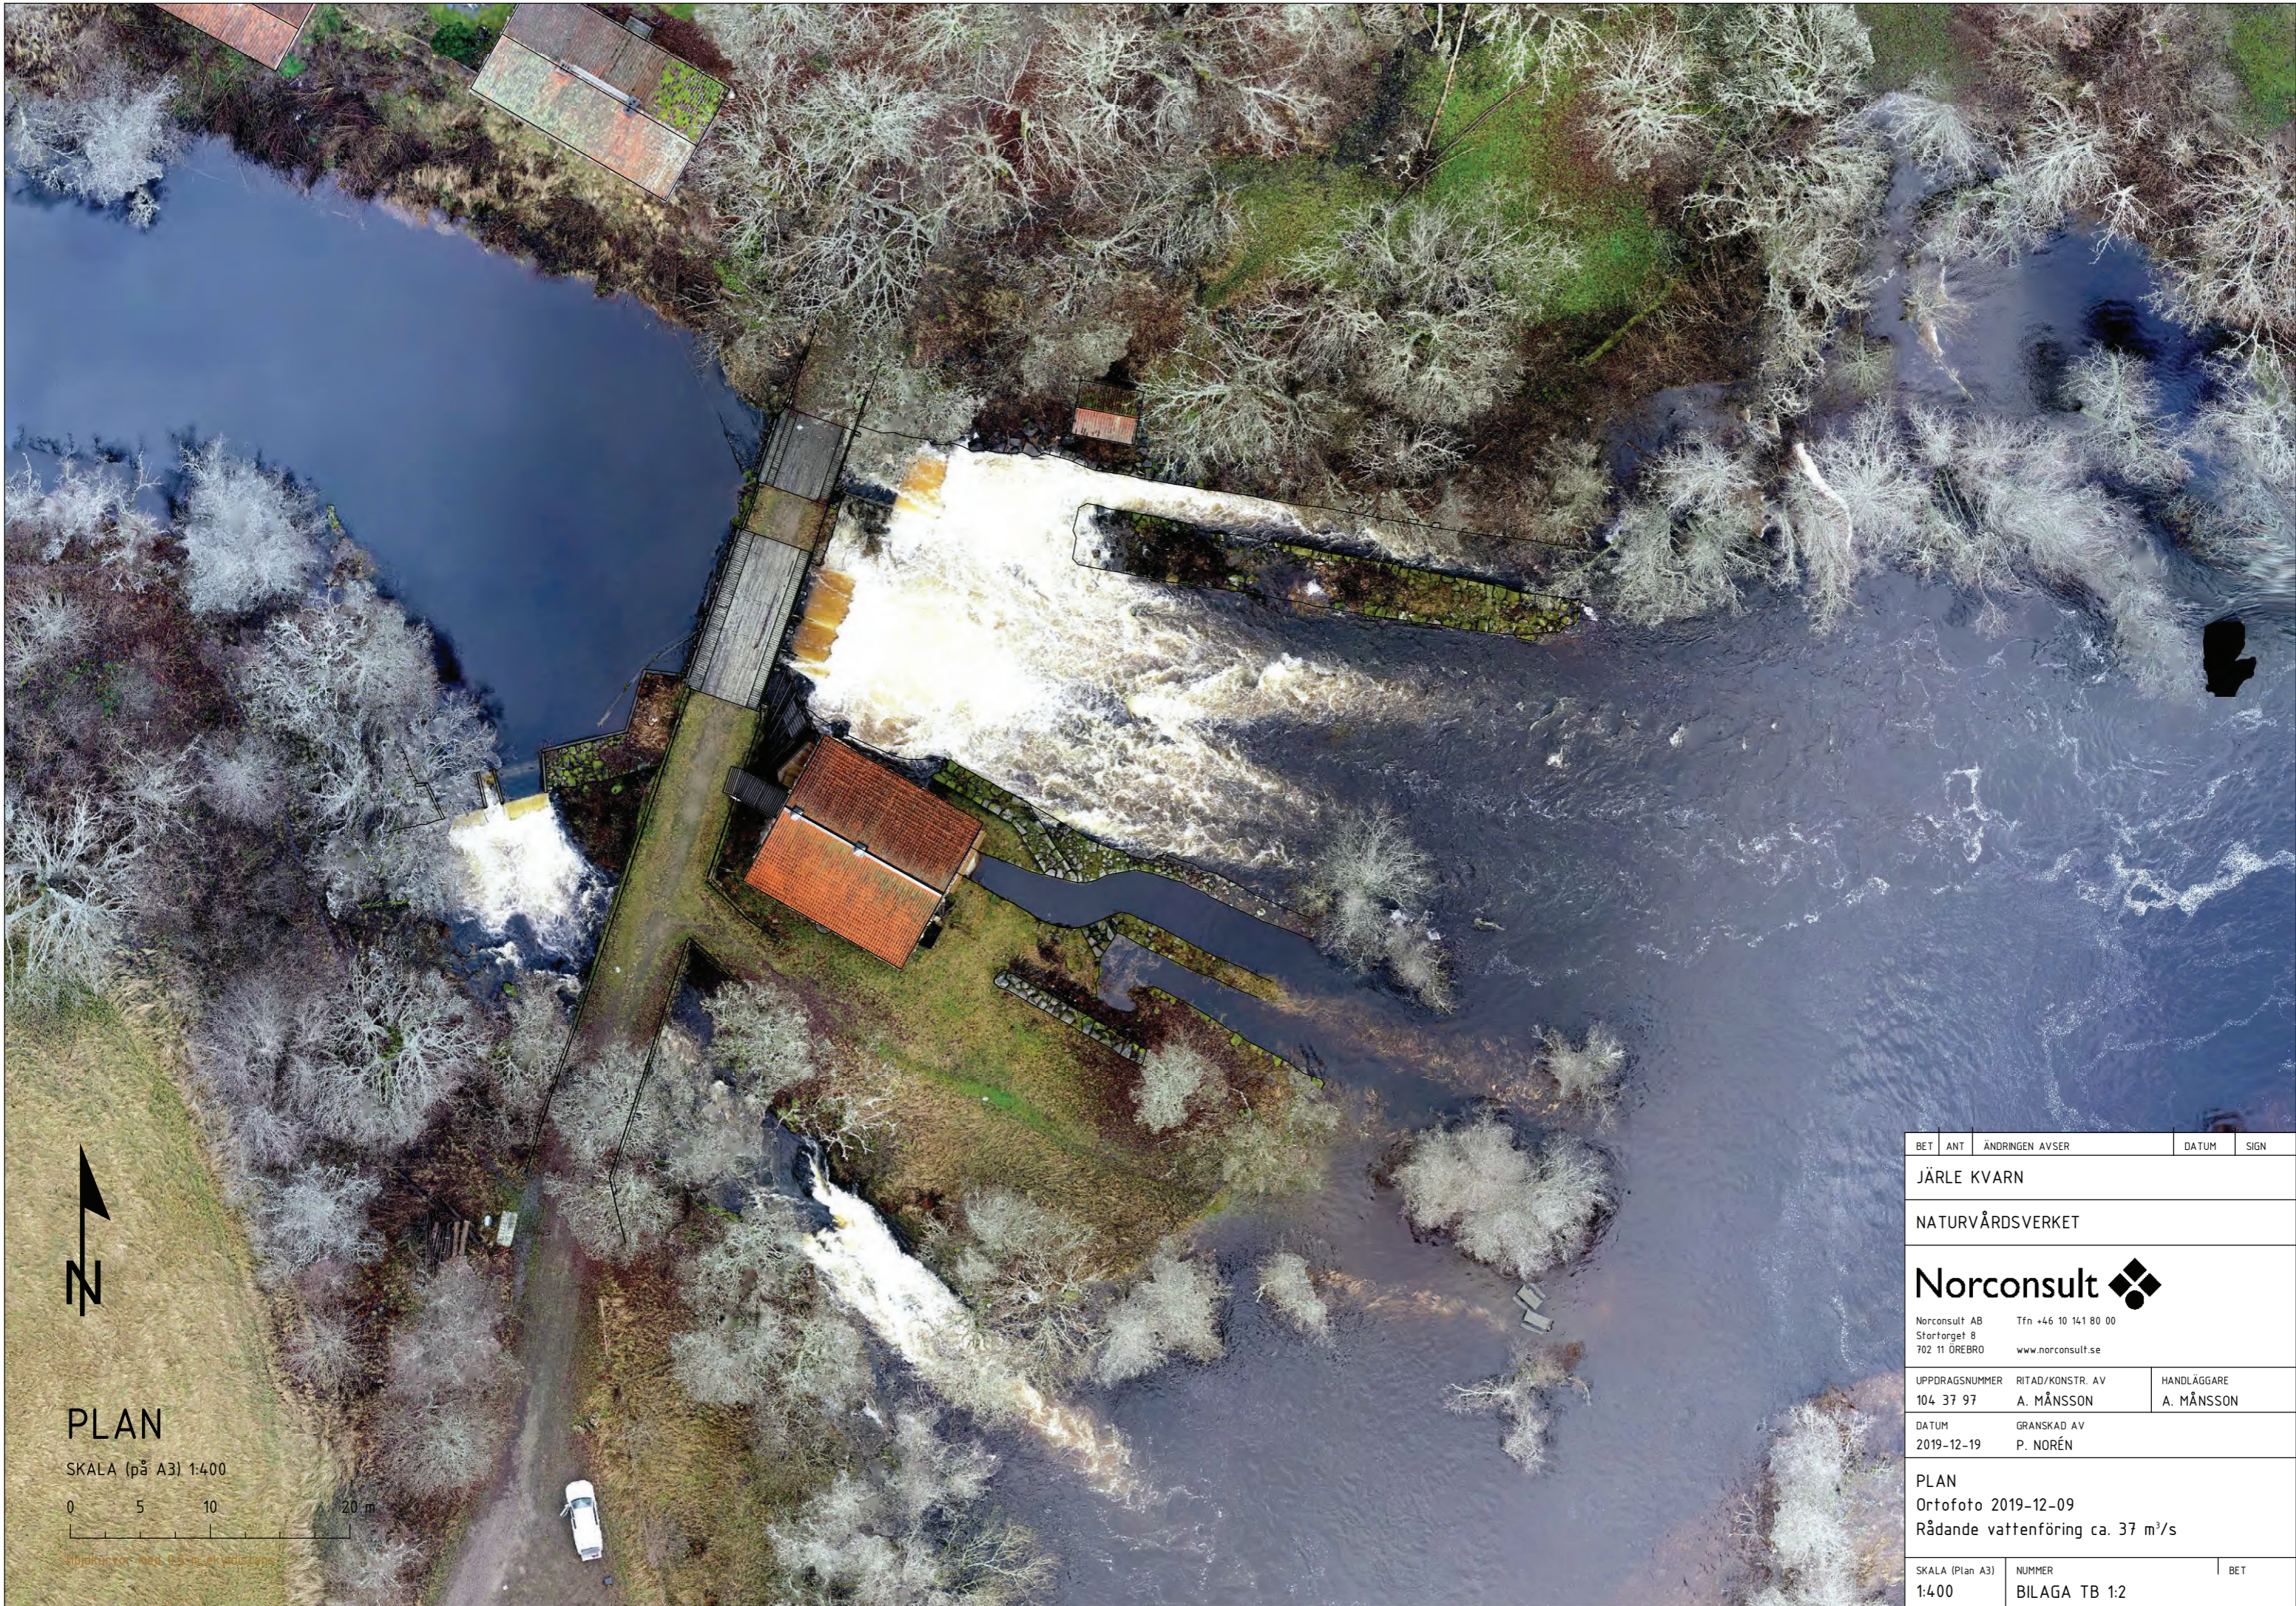
BET	ANT	ÄNDRINGEN AVSER	DATUM	SIGN
JÄRLE KVARN				
NATURVÅRDSVERKET				
Norconsult AB Stortorget 8 702 11 ÖREBRO		Tfn +46 10 141 80 00 www.norconsult.se		
UPPDRAGSNUMMER 104 37 97	RITAD/KONSTR. AV A. MÅNSSON	HANDLÄGGARE A. MÅNSSON		
DATUM 2019-12-19	GRANSKAD AV P. NORÉN			
PLAN Ortofoto 2019-12-09 Rådande vattenföring ca. 37 m ³ /s				
SKALA (Plan A3) 1:400	NUMMER BILAGA TB 1:2		BET
