DELRAPPORTERING AV REGERINGSUPPDRAG
STRATEGI FÖR HANTERING AV GRUVAVFALL

Utvärdering av efterbehandlad gruvverksamhet

Kartläggning av kostnader för hantering av gruvavfall och för efterbehandling av gruvverksamhet

RR 2017:04

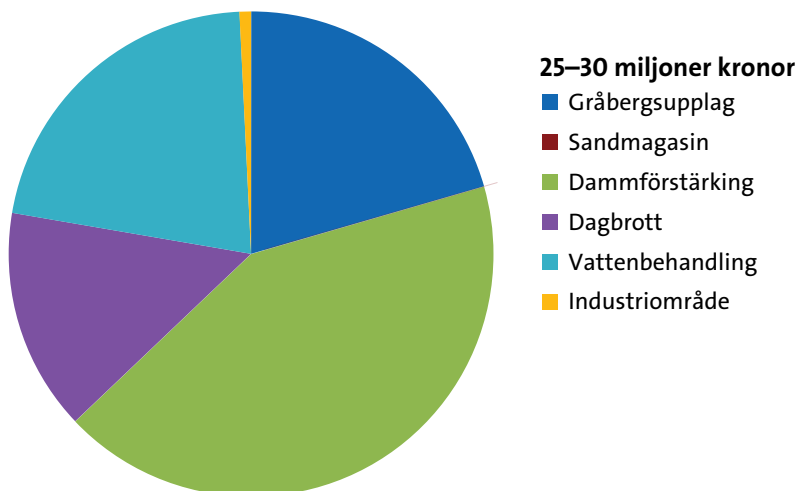
Figur 12. Scenario 4. Efterbehandlingskostnaden för verksamhetsområdet när vattentäckning används som alternativ till torrtäckning av sandmagasinet i Scenario 1. Kostnaden för dammkonstruktionen är ej inräknad.

Gråbergssupplag:	Hälften täcks med kvalificerad täckning med lokal morän
Sandmagasin:	Vattentäckning
Damm:	Förstärkning
Dagbrott:	Kalkning av hela vattenvolymen, en gång
Vattenbehandling	Investering i en doseringsstation + 10 års drift
Industriområdet:	Enkel utjämning och städning

En metod som vid första anblicken verkar lovande är vattentäckning av sandmagasinet som skapar en effektiv barriär utan användning av täckmassor. Av figur 12 framgår att dammförstärkning blir mer kostsam, men att sluttäckningskostnaden ”försvinner”. Denna jämförelse tar inte hänsyn till investeringskostnaden för dammkonstruktionen som behöver vara ”tät” och är därmed mer kostsam än en filtrerande damm som slutligen kommer att torrläggas.

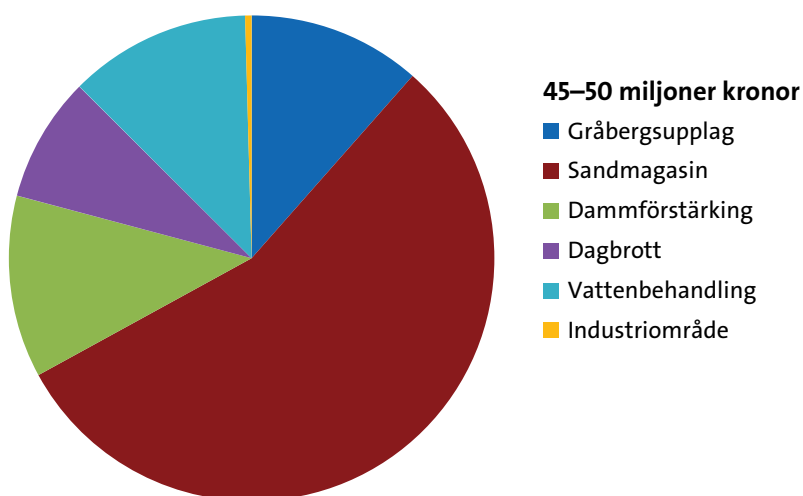
Figur 14. Efterbehandlingskostnaden för verksamhetsområdet enligt Scenario 1 (det vill säga torrteckning av sandmagasinet), *inklusive* investeringskostnad för dammkonstruktionen.

I figur 13 och 14 presenteras kostnaderna inklusive dammkonstruktion, vilket visar att slutkostnaden blir likvärdig. En viktig aspekt är även ansvaret för anläggningen efter att den lagts ned. En vattenfylld damm innebär evigt ansvar för verksamhetsutövaren vilket inte är önskvärt.
